FÉVRIER 2017

Diagnostic marchabilité des personnes âgées et sièges relais

Quartier de Serrières, Neuchâtel

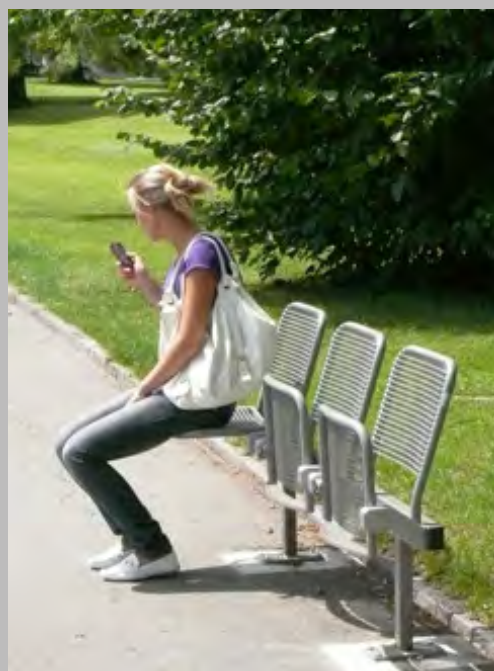
Figure 8 Strapontin « Swingo » (Catalogue Norcor)

Lorsque l'espace manque pour installer un véritable banc, les solutions de type « strapontin » ou appuis ischiatique (assis-debout) sont envisageables pour offrir à celles et ceux qui en ont besoin une possibilité de se reposer en chemin.

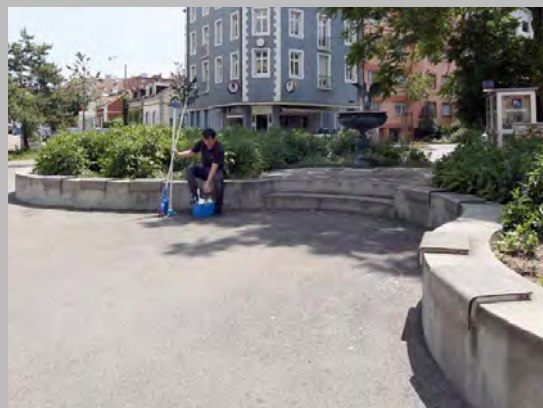
Figure 12 Le catalogue du mobilier urbain de la Ville de Bâle comprend par exemple des ajouts pour les murets (n°103 Sitzauflage).

Bezeichnung
miramondo «il posto»
Sitzfläche
Einsetzungsbereich
ganzer öffentlicher Raum
Material
Stahl, Hochdrucklaminat
Oberfläche
Hochdrucklaminat pulverbeschichtet fumo oder natura

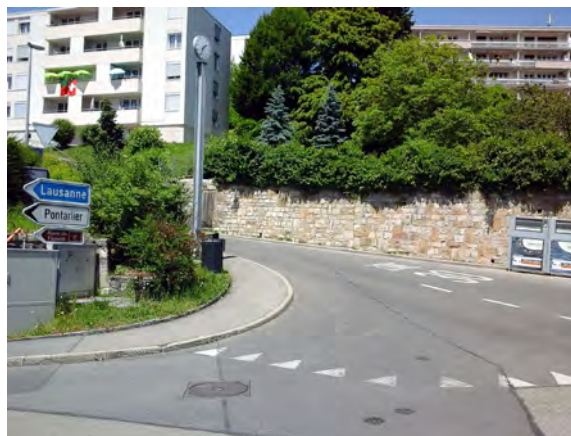
Figure 14 Le carrefour de la rue du Clos de Serrières et de la rue Pierre de Vingle présente un problème de sécurité pour les traversées piétonnes.

Les observations n° 19, 23, 32 et 77, bien que hors périmètre, témoignent de l'enjeu que représente la rue du Clos de Serrières pour le quartier. Le carrefour à l'extrémité ouest de la rue est actuellement dangereux, la visibilité pour traverser est mauvaise (Fig. 14), les piétons recourent à diverses stratégies pour y remédier, mais il semble impératif d'y apporter une solution dans le cadre du réaménagement.

À noter à cet emplacement la proximité du home pour personnes âgées, qui engendre un flux de piétons particulièrement vulnérables et recourant à des aides à la marche (cane, déambulateur). Ces usagers nécessitent une aide à la traversée. L'usage actuel de la déchetterie au nord provoque le stationnement fréquent de véhicules qui péjore la situation. Il devrait ici être possible de mobiliser la police dans les plus brefs délais pour remédier de façon durable à ces difficultés.

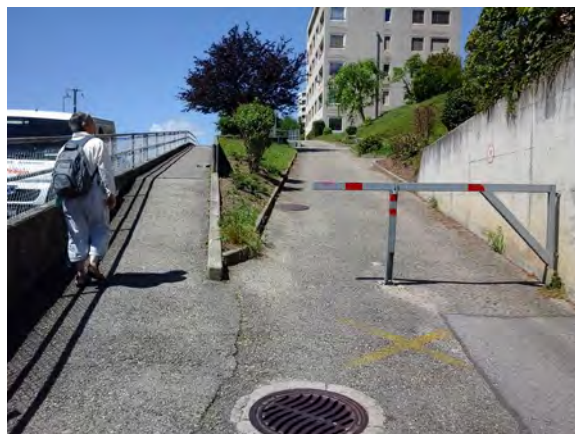
Figure 15 Cheminement privé en « galerie » à la rue des Troncs.

- n° 106 Le muret qui borde le chemin en « galerie » à la rue des Troncs profiterait de quelques sièges (p. ex placets), non seulement pour répondre au besoin de siège relais, mais aussi pour mettre à profit la vue dégagée sur le lac depuis cet endroit. Cette proposition devrait être incluse dans la discussion avec le propriétaire de la parcelle concernant les différentes améliorations souhaitées pour faciliter les déplacements à pied des personnes âgées et remédier à l'affaissement du terrain constaté lors de l'étude.

- Amélioration des accès et chemins sur la parcelle entre la rue de la Perrière et la rue des Troncs (Fig. 15, 16, 17).
- Réaménagement de la rue Jean de la Grange (Fig. 18).
