# Querungsanlagen im Verlauf der 20 grünen Hauptwege in Berlin

FUSS e.V. Fachverband Fußverkehr Deutschland

Projekt-Abschlussbericht (1. + 2. Bearbeitungsphase 2008 + 2009)  
15. Februar 2010

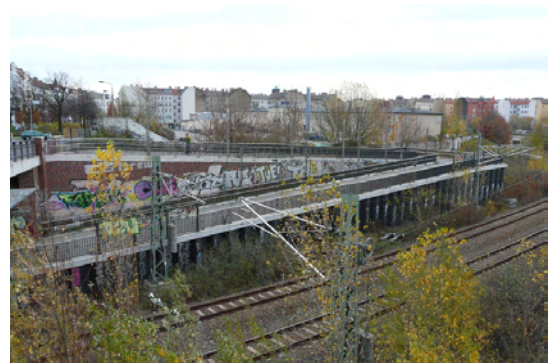
*Die Rampe zur Unterquerung Behmstraße ist überaus komfortabel ausgefallen. (GHW Nr. 18-051)*

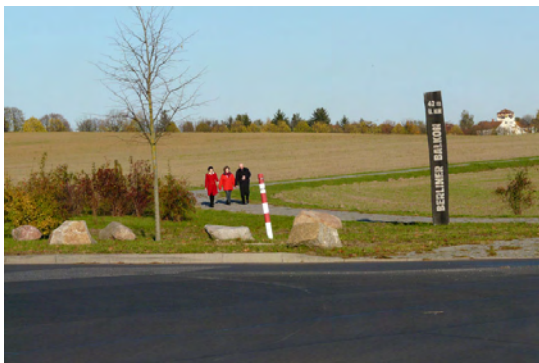
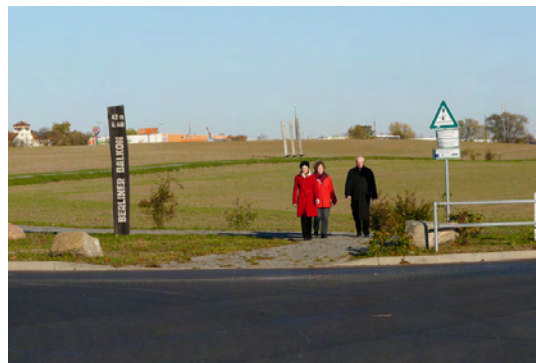
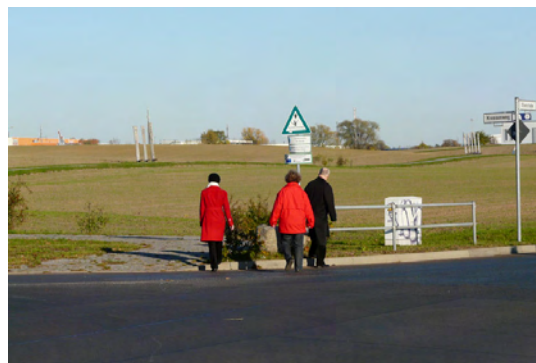
*Wer aus der Grünanlage „Berliner Balkon“ in Marzahn-Hellersdorf kommt und zum Butzer See spazieren möchte....*

*... wird auf einem abgenickten Weg mit Sperrgitter in den Ausrundungsbereich geführt...*

*...versucht in der Regel dennoch die recht stark befahrene Elsenstraße zu queren...*

*...kann damit aber ziemliche Probleme bekommen. (GHW Nr. 08-035)*

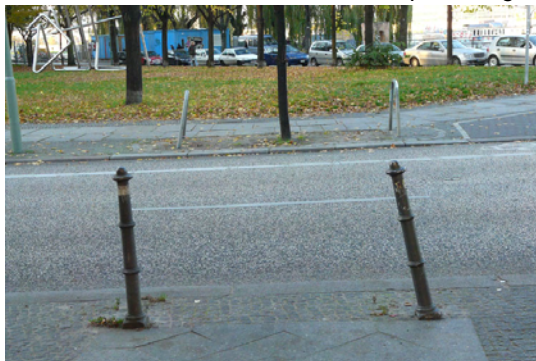
*Eine wenig verständliche Übergangssituation über die Oberbaumstraße in Kreuzberg-Friedrichshain: Auf der nördlichen Straßenseite trifft man genau auf einen neu gepflanzten Baum. (GHW Nr. 01-004) Fußgänger oder Wanderer bleiben auf der Verkehrsfläche, sind aber gezwungen, das Straßenbegleitgrün zu betreten.*

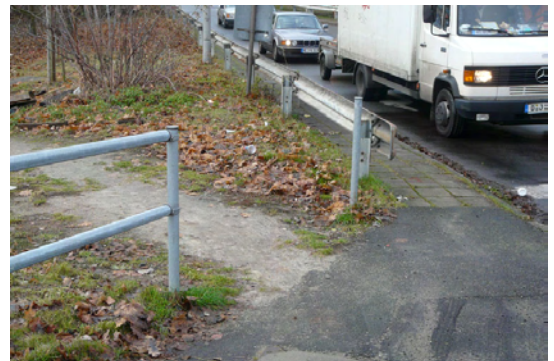
*Am Abgang vom Tegeler Weg in Richtung Nonnendamm gibt es eigentlich nur eine Treppe, das Sperrgitter zu einem Rampenweg wurde nachträglich entfernt. (bisher temporärer Umweg GHW Nr. 18) Hier wurde also von Amts wegen oder durch eine illegale Tat für einen barrierefreien Abgang der „Grenzzaun“ zwischen Grün- und Verkehrsflächen beseitigt.*

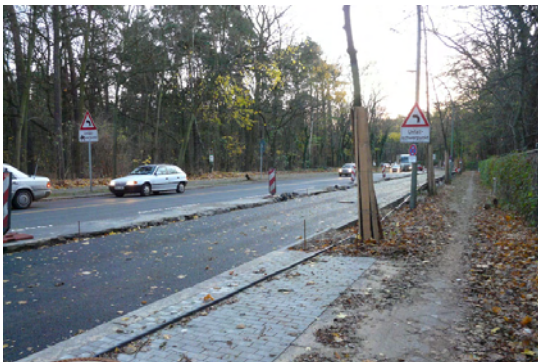
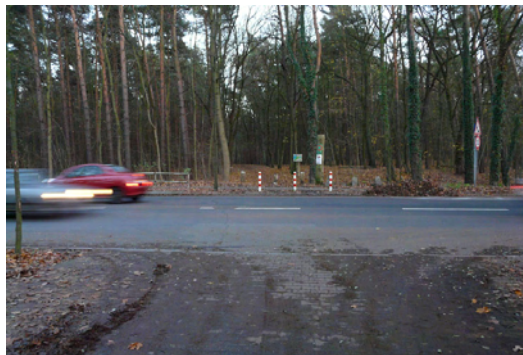
An der Bernauer Straße in Reinickendorf wurden Schilder „Unfallsschwerpunkt“ aufgestellt und Parkplätze links und rechts der Straße angelegt.

Für Übergänge zumindest an den Haltestellen an dieser kilometerlangen Strecke haben bisher die Mittel oder der Wille gefehlt. (GHW Nr. 03-018)

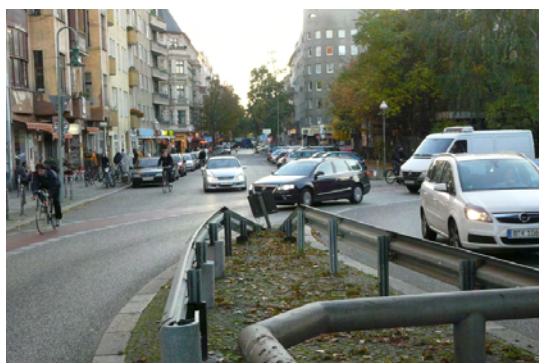
*Eine völlig verwirrende Übergangssituation über die Oberbaumstraße in Kreuzberg-Friedrichshain: Die Autofahrerinnen und Autofahrer entscheiden sich ganz kurzfristig, welche der Spuren in Richtung Norden sie benutzen. (GHW Nr. 01-004)*

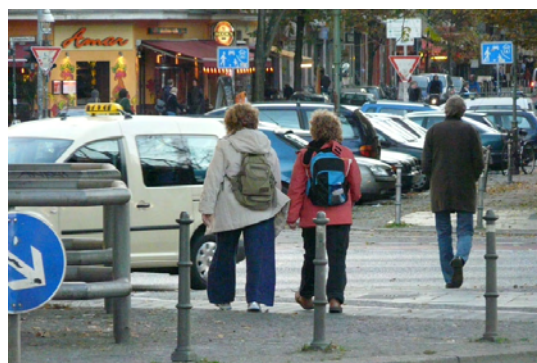
*Unübersichtliche und gefährliche Querung über die Oberbaumstraße zur Falckensteinstraße. Doch wer bis hierher findet, ist erleichtert, damit die letzten gefährlichen Fahrstreifen überwunden zu haben. (GHW Nr. 01-003)*

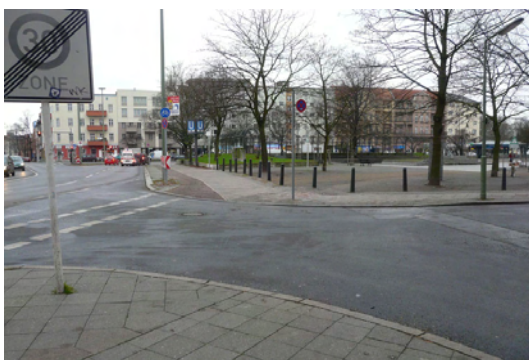
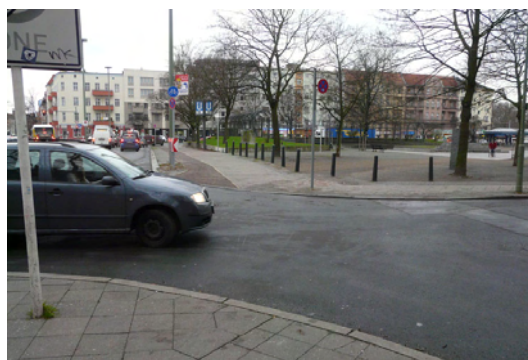
Der Friedrich-Neumann-Platz ist städtebaulich durchaus gelungen und die Straßenquerungen parallel zur stark und schnell befahrenen Residenzstraße wirken wie eine Fortsetzung des Platzes als Verkehrsberuhigter Bereich.

Doch ein einziges schnell in die Letteallee einbiegendes Fahrzeug reicht aus, um diese Illusion zu zerstören. Und es biegen ständig einzelne Fahrzeuge mit unangemessener Geschwindigkeit ein. (GW Nr. 18-063)

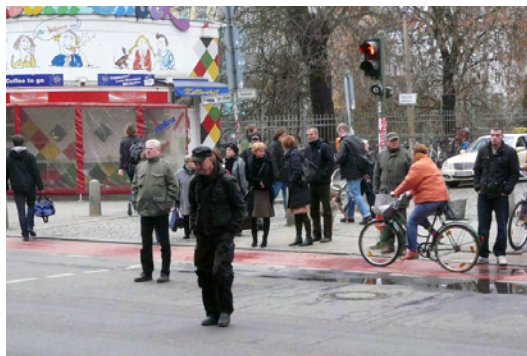
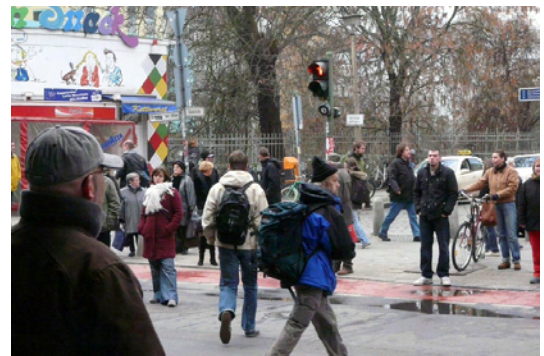
*Bei der Überquerung der westlichen Straßenseite der Schönhauser Allee ist die Grün-Zeit für den Kraftfahrzeugverkehr nicht ausgenutzt und die Wartezeit für die Fußgänger unverständlich lang.*

*Nach einigen Sekunden queren einzelne Fußgänger bei Rot, dann werden es mehr und mitunter sind bei Grün keine wartenden Fußgänger mehr am Straßenrand. (GHW Nr. 18-050)*

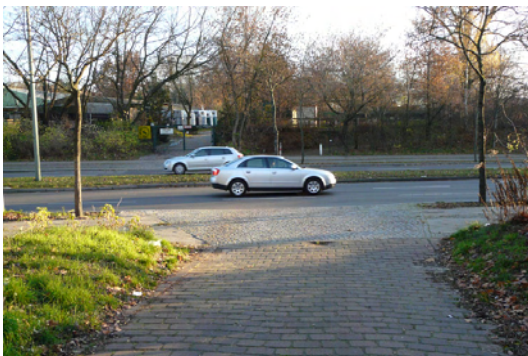
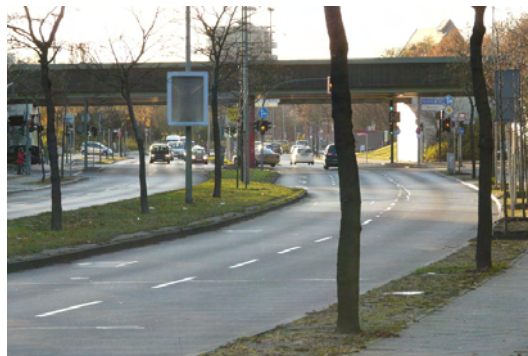
*Wer über lange Zeit am Tegeler Fließ entlang gewandert ist, wird über einen abschüssigen Weg in Form einer Grundstücksausfahrt geradezu in eine Querungsstelle „hineingezogen“, die äußerst gefährlich ist.*

*Der Waidmannsluster Damm in Reinickendorf ist eine stark und schnell befahrene Zufahrtsstraße zur Bundesautobahn, man sollte die nicht besonders komfortable Lichtsignalanlage nutzen. (GHW Nr. 13-007)*

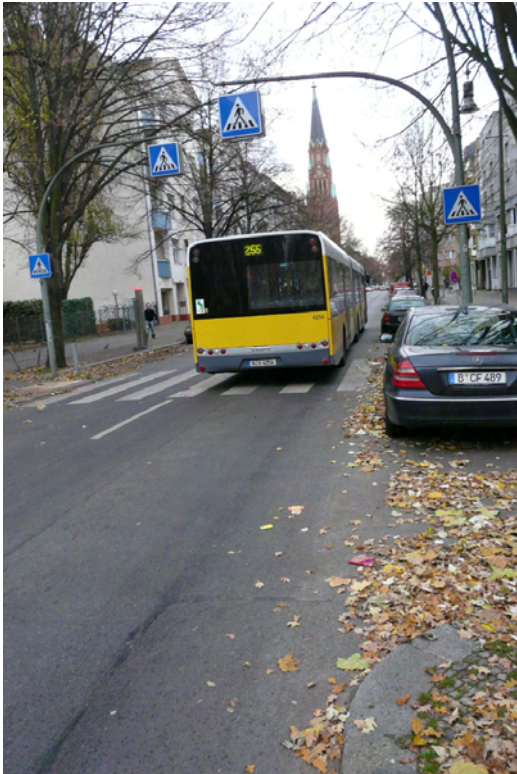
*Der Fußgängerüberweg über die Soldiner Straße in Mitte im direkten Wegeverlauf des Grünzuges „Pankeweg“ ist frequentiert, aber leider nicht ungefährlich, da es für Fußgänger von Süd nach Nord keine ausreichende Sichtweite gibt.*

*Das Fahrzeug ist legal in einer Parkbucht abgestellt, die direkt an den Fußgängerüberweg anschließt. Die Gehwegvorstreckung ist zu kurz. Die Streifen mit Vorrecht nutzen da wenig. (GHW Nr. 05-001)*

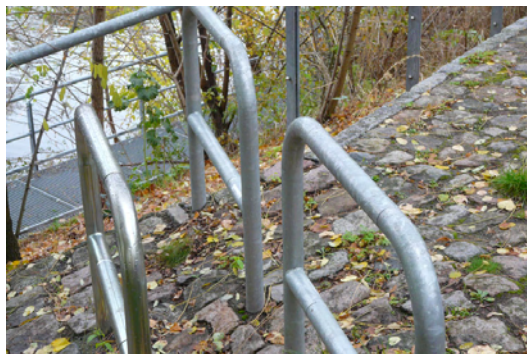
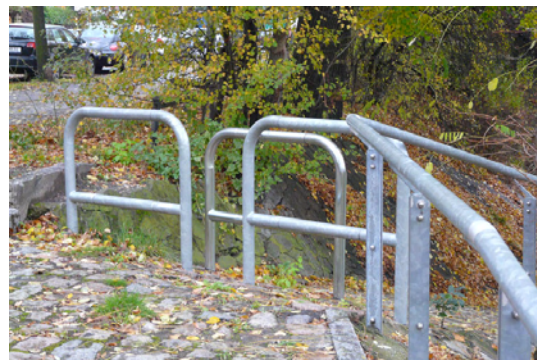
*Die Erreichbarkeit des Uferweges an der Straße Nordufer in Mitte ist mit seinen Drängelgittern etwas Besonderes: Wer mehr als 40 cm Umfang hat, gilt als mobilitätsbehindert und wird nicht durchgelassen.*

*Danach folgt eine steile Rampe mit groben glatten Natursteinen, sehr schön anzusehen, aber leider nicht gut benutzbar. (GHW Nr. 03-007)*

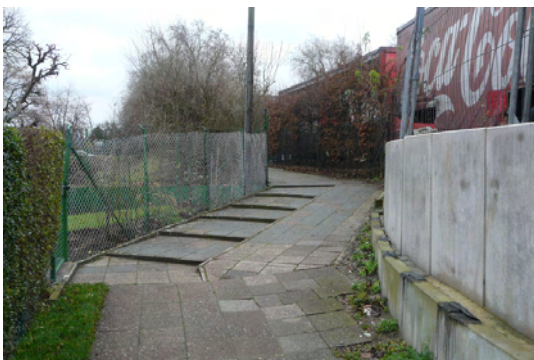
*Ein sehr schöner Durchgang durch die Kleingartenkolonie „Holzwurm“ in Mitte. Von der Koloniestraße kommt man mit einer flachen Rampe auf den etwas tiefer liegenden Weg.*

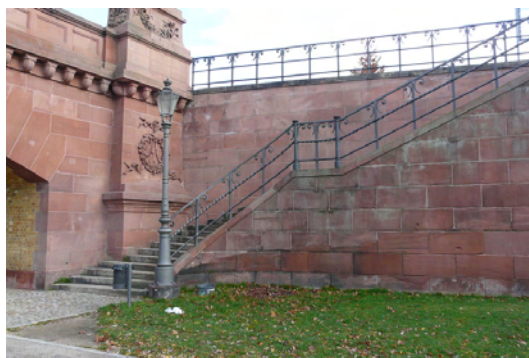
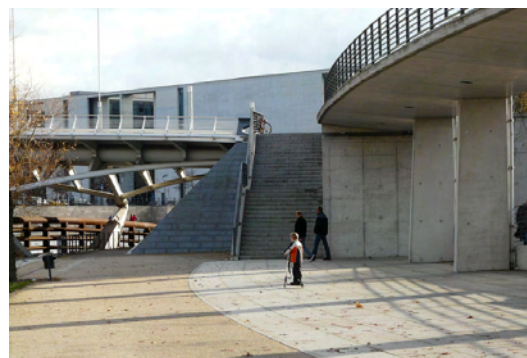
*Es ergibt schon einen Unterschied, ob ein barrierefreier Zugang an einem historischen Bauwerk wie hier an der Molkebrücke ... (GHW Nr. 19-097)*

*... oder an einem Neubau wie hier am Marie-Elisabeth-Lüders-Steg direkt am Deutschen Bundestag fehlt. (GHW Nr. 19-099)*

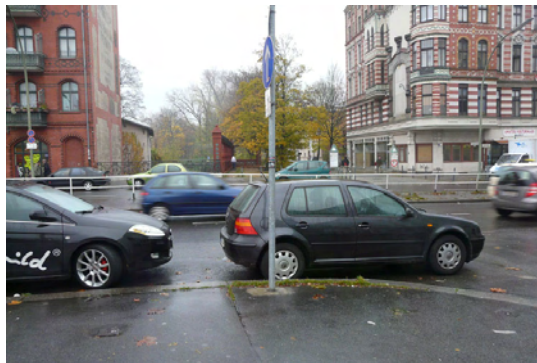
*Die nicht vorhandene Querungsstelle über die Badstraße in Mitte ist die problematischste Barriere im Verlauf des wunderschönen innerstädtischen Grünzuges „Pankeweg“. (GHW Nr. 05-004)*

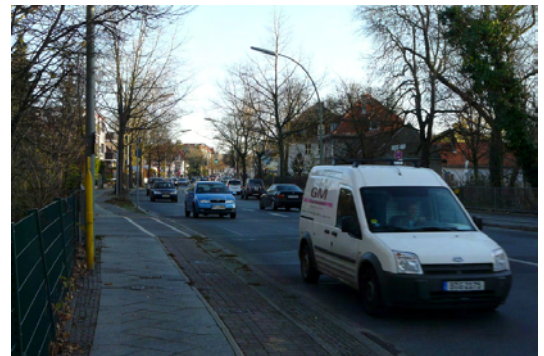
*Einen ebensolchen neuralgischen Punkt stellt die Querung der Berliner Straße in Reinickendorf im Verlauf des Barnimer Dörferwegs (Tegeler Fließ) dar. (GHW Nr. 13-007)*

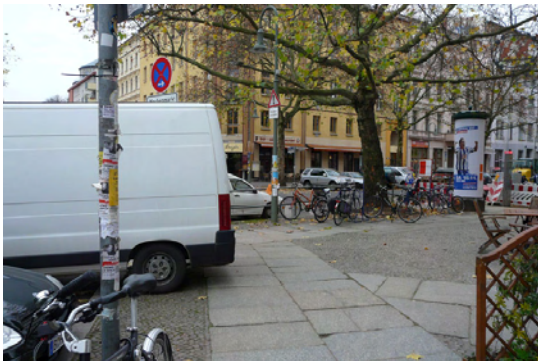
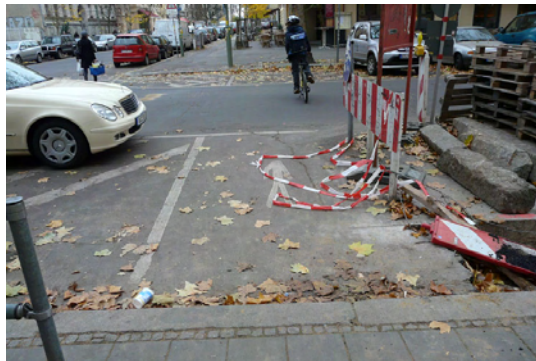
Die Querungsstelle über die Kollwitzstraße ist mit einem Suchspiel für Fußgänger verbunden...

... ist aber mit etwas Geduld zu finden. (GHW Nr. 19-024)

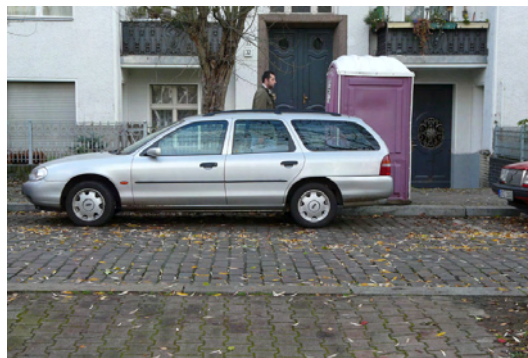
*Häufiges Problem sind die nicht aufeinander abgestimmten Übergänge auf den beiden Straßenseiten. Ein Eingang zu einem sehr schönen Uferweg...*

*... die andere Seite in der Straße Holsteiner Ufer in Mitte kann nur komfortabler für Fußgänger werden! (GHW Nr. 19-092)*

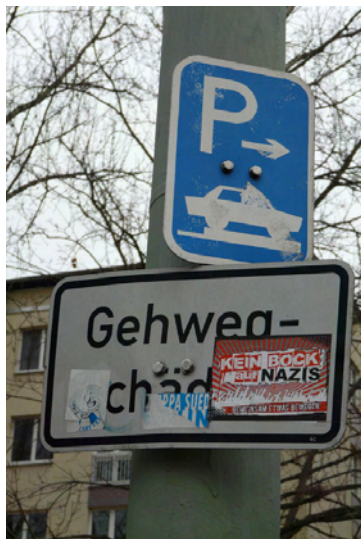
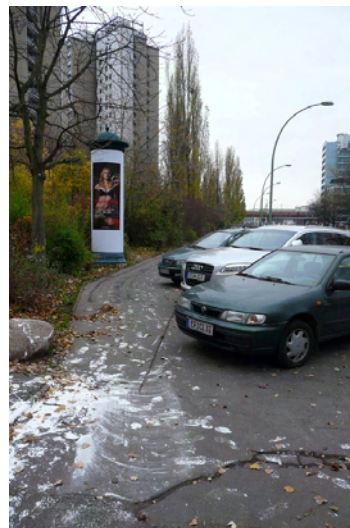
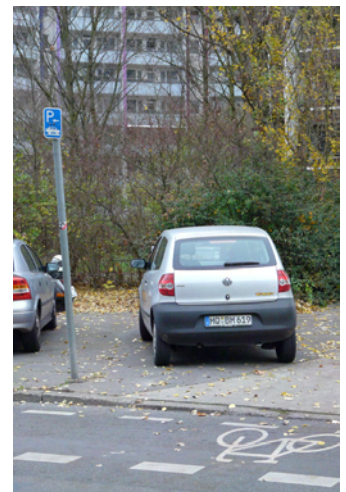
*Die Zusammenstellung der Zeichen „Parken quer auf dem Gehweg“ und „Gehwegschäden“ dürfte zu den Delikatessen der Verdeutlichung von Ursache und Wirkung zählen. Der Gehweg sah dagegen an einer Grundstückszufahrt mit Mobilitätsbarriere an der Lichtenberger Straße in Kreuzberg-Friedrichshain nicht appetitlich aus. (GHW Nr. 19-045)*

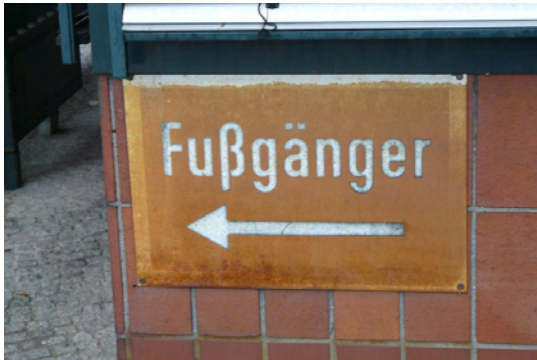
*Folgt man diesem Schild in der Dovestraße in Charlottenburg-Wilmersdorf, führt der Weg auf einen Betriebshof. Es soll wohl so gedeutet werden: „Gehen Sie weiter!“ Nur wer sich auskennt, biegt wenige Meter später an einer versteckten Stelle rechts ab und findet einen neu angelegten Grünzug am Spreeufer. (GHW Nr. 01-018)*

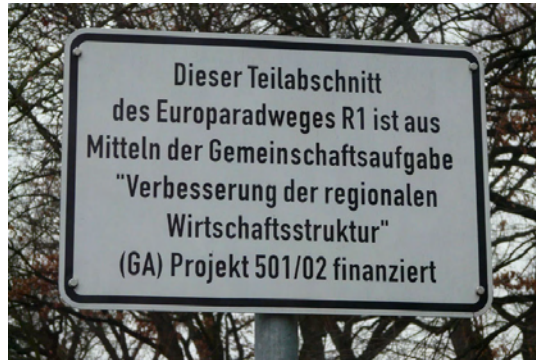
*Für den Radverkehr gibt es dagegen ein ausgesprochen aufwändiges Leitsystem in der Stadt. Mitunter fragen sich die Nutzerinnen und Nutzer wohl, wie hier auf dem Europaradweg an der Heerstraße in Charlottenburg-Wilmersdorf, welcher Zweck mit einer derartigen Information verfolgt wird.*

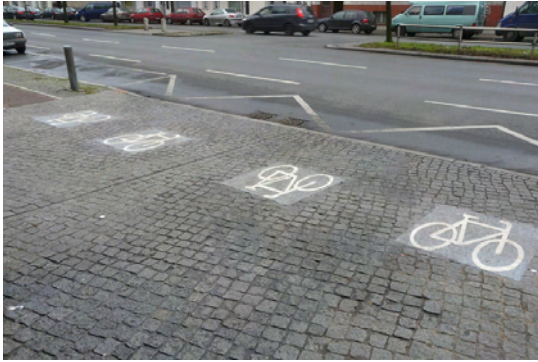
*Wenn es um Markierungen geht, wurde in den letzten Jahren in Berlin beim Radverkehr nicht gespart. Vieles davon ist förderlich für den Radverkehr und für Sicherheit und Komfort. Hier ein markierter Radweg auf dem Gehweg in der Residenzstraße in Reinickendorf vor einer Hauszufahrt. Diese sehr offensichtliche Markierung hat den Nachteil, dass Kraftfahrer sie als Haltelinie betrachten und den Gehweg vorher gar nicht mehr wahrnehmen. Die Fußgänger aber sind diejenigen, die in solchen Situationen hauptsächlich gefährdet und zu schützen sind.*

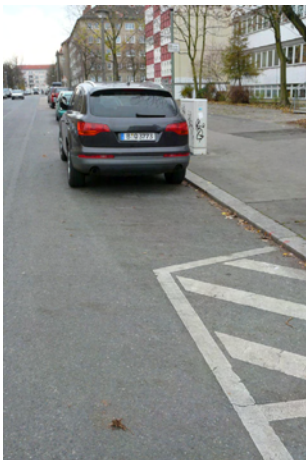
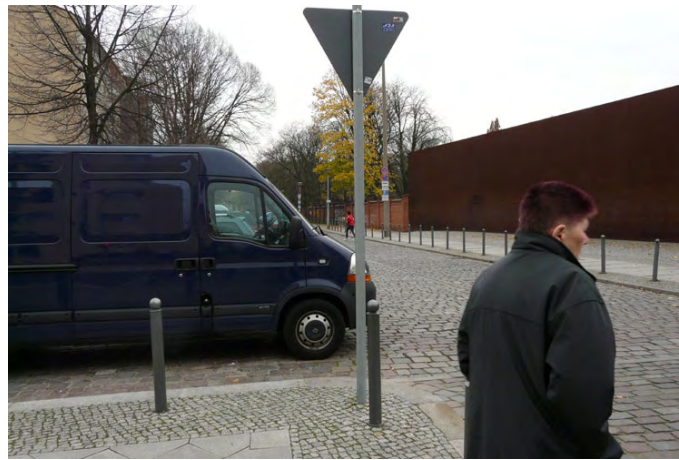
*Die Tiefe von Gehwegvorstreckungen scheinen ein besonders Problem darzustellen, obwohl sie in den baulichen Richtlinien sehr genau festgelegt sind. Links eine markierte Gehwegvorstreckung vor einer Schule in der John-Schehr-Straße in Pankow (GHW Nr. 07-005). Sie kostet nur etwa 300,- €, ist dafür aber auch nutzlos. Rechts eine bauliche Gehwegvorstreckung mit Querparkständen in der Ackerstraße in Mitte (GHW Nr. 19-012). Eine solche kann schon an die 10.000,- € kosten, bringt aber auch keine größere Sichtweite.*

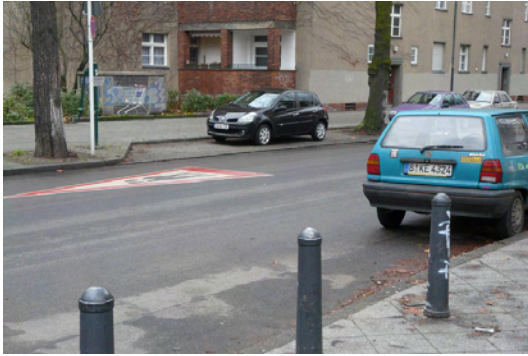
Was nutzen, wie hier in der Reginhardtstraße in Reinickendorf, Schilder und auf die Fahrbahn gezeichnete Gefahrzeichen „Kinder“, wenn die breiten Fahrstreifen zum schnell Fahren verleiten und es keine vernünftigen Sichtverhältnisse gibt? (GHW Nr. 18-059)

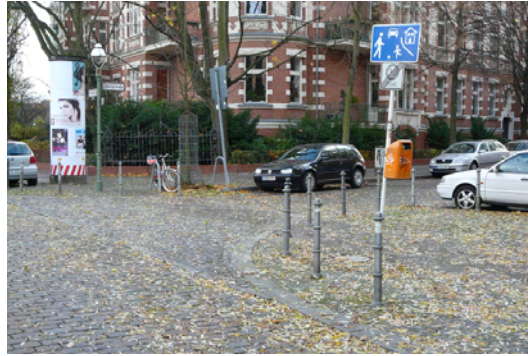
Nicht einzusehen, warum das Holsteiner Ufer in Mitte eine Tempo- 30-Zone und die Claudiusstraße Verkehrsberuhigter Bereich ist, wo doch in beiden Straßen die Menschen auf den Fahrstreifen gehen. In der Straße Holsteiner Ufer gibt es am Ufer keinen Gehweg. (GHW Nr. 19-091)

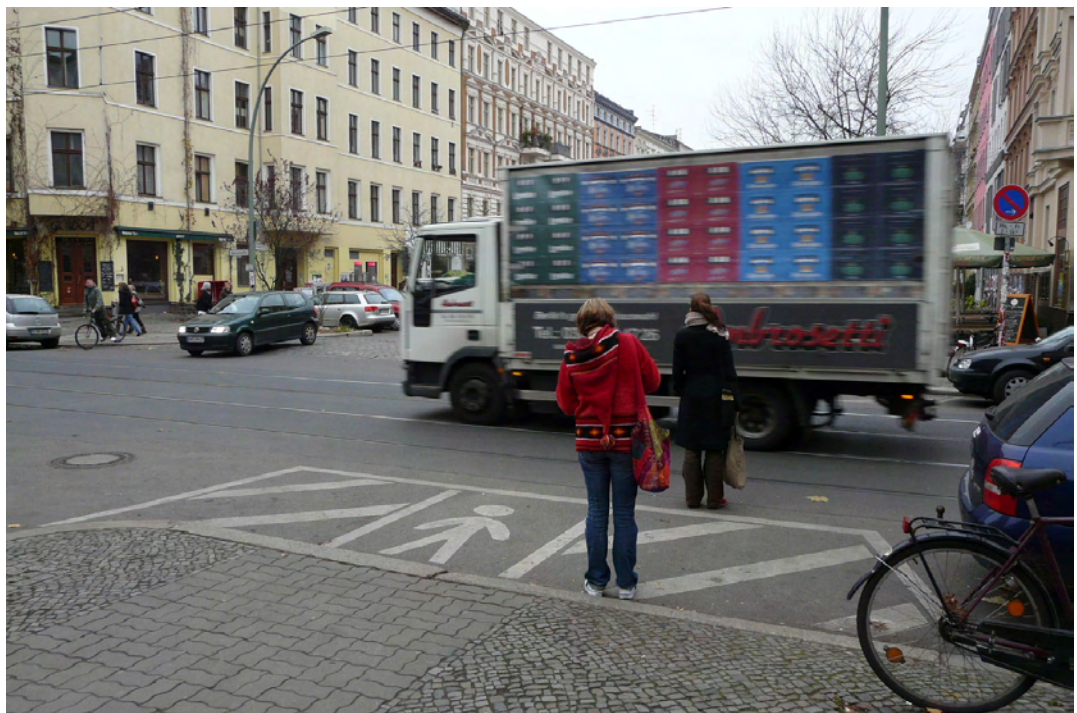
*Gehwegvorstreckungen - ob nun lediglich markiert oder baulich gestaltet - nutzen wenig, wenn es wie hier in der Kastanienallee in Pankow zu Hauptverkehrszeiten kaum noch Lücken im Fahrzeugstrom gibt. (GHW Nr. 19-020)*

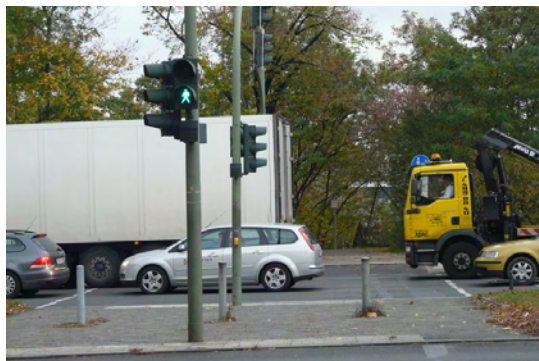
*Bei der Überquerung der Seestraße in Mitte gibt es zwar kurz Grün für Fußgänger, wenn die Ruftaste funktioniert, doch ist die Furt regelmäßig durch einen Rückstau durch die Lichtsignalanlage an der Sylter Straße zugestellt. Eine Berliner Besonderheit: Man muss von der Mittelinsel noch einmal Grün anfordern. (GHW Nr. 03-009)*

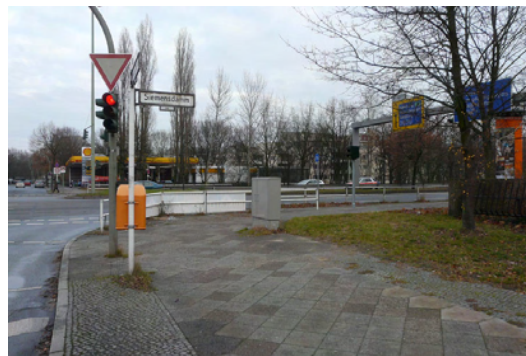
*Eine für Berlin recht typische Situation: Die direkte Querung ist am Siemensdamm in Charlottenburg-Wilmersdorf an der Lichtsignalanlage nicht möglich. Die Fußgänger wären dem Abbiegeverkehr im Wege, also müssen sie 14 Fahrstreifen überqueren und dabei vier Grün-Zeiten abwarten. (GHW Nr. 18-085)*

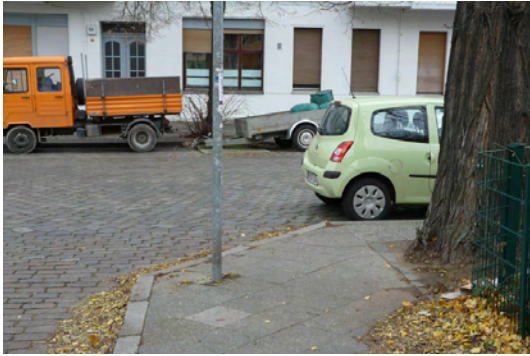
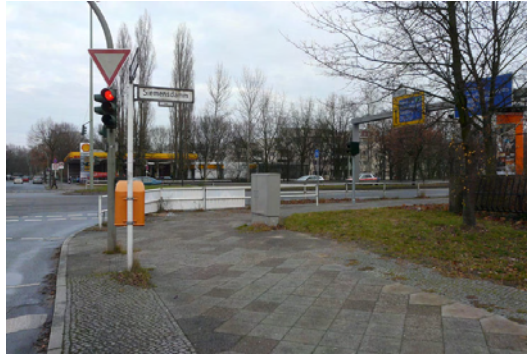
Übergangssituation in der Grüntaler Straße in Mitte, unübersichtlich und zugesperrt.

Die Plateaupflasterungen waren als Querungsanlage für Fußgänger gedacht. (GHHW Nr. 18-054)

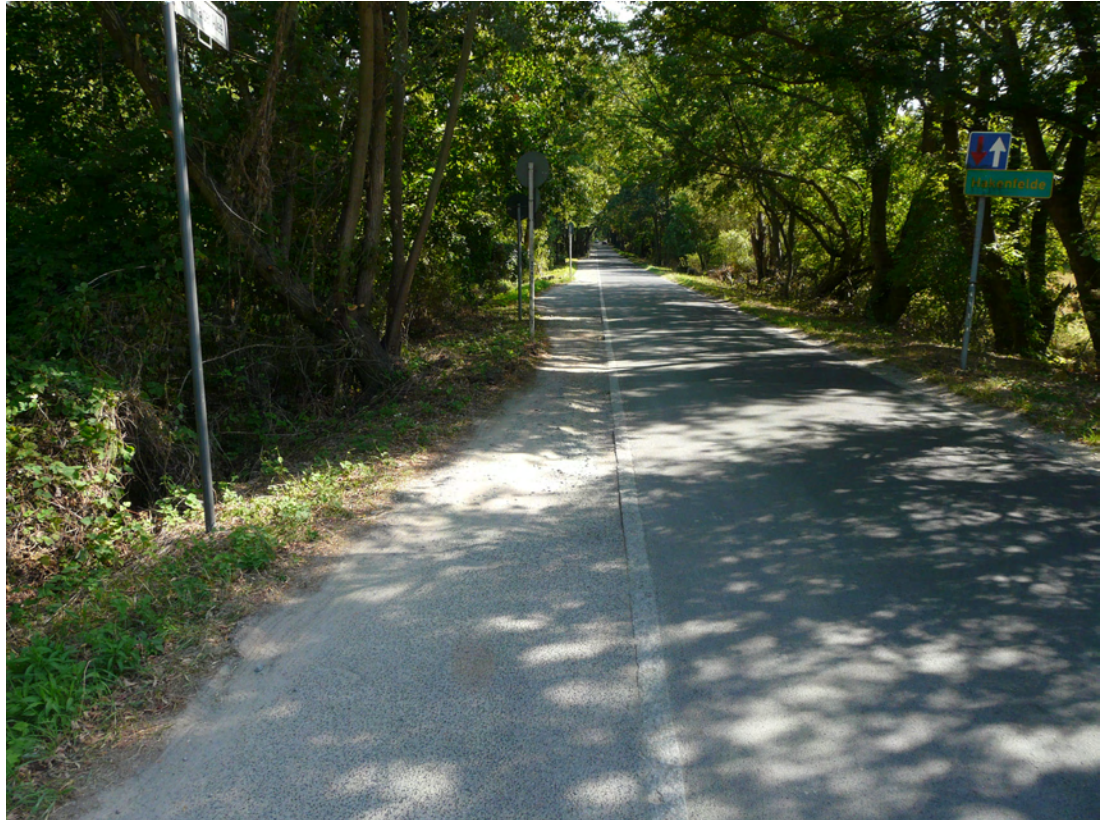
*Direkt neben der Querungsstelle Schönwalder Allee im Berliner Forst Spandau, die immerhin eine Verkehrsbelastung von ca. 5.000 Kraftfahrzeugen am Tag (DTV) aufweist (QSt 02-003).*

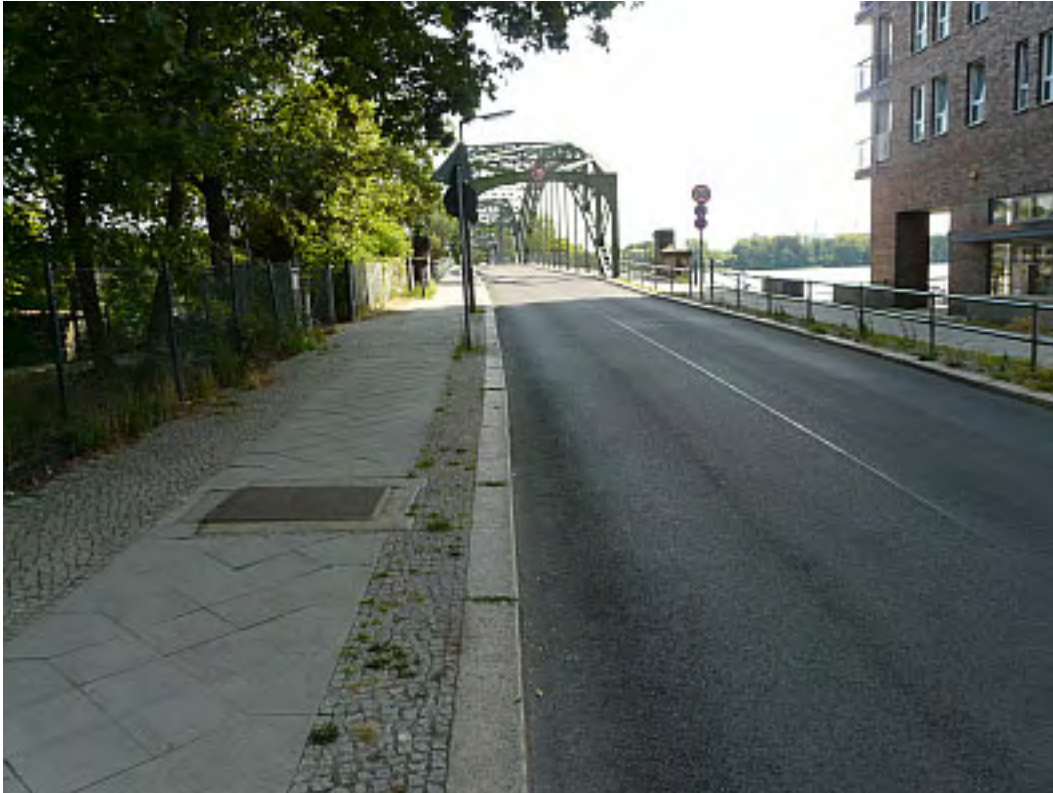
Querungsstelle Eiswerder Straße neben der Neubausiedlung „Quartier Schultheis“ in Spandau mit einem geringen und schnellen Kraftfahrzeugverkehr: Die Fußgängersperrgitter im Anschluss an die Querungsstelle verstärken den Eindruck, dass hier mit querenden Fußgänger nicht zu rechnen ist (QSt 12-003).

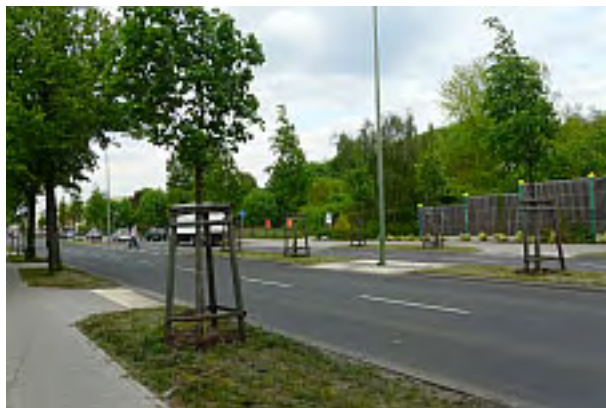
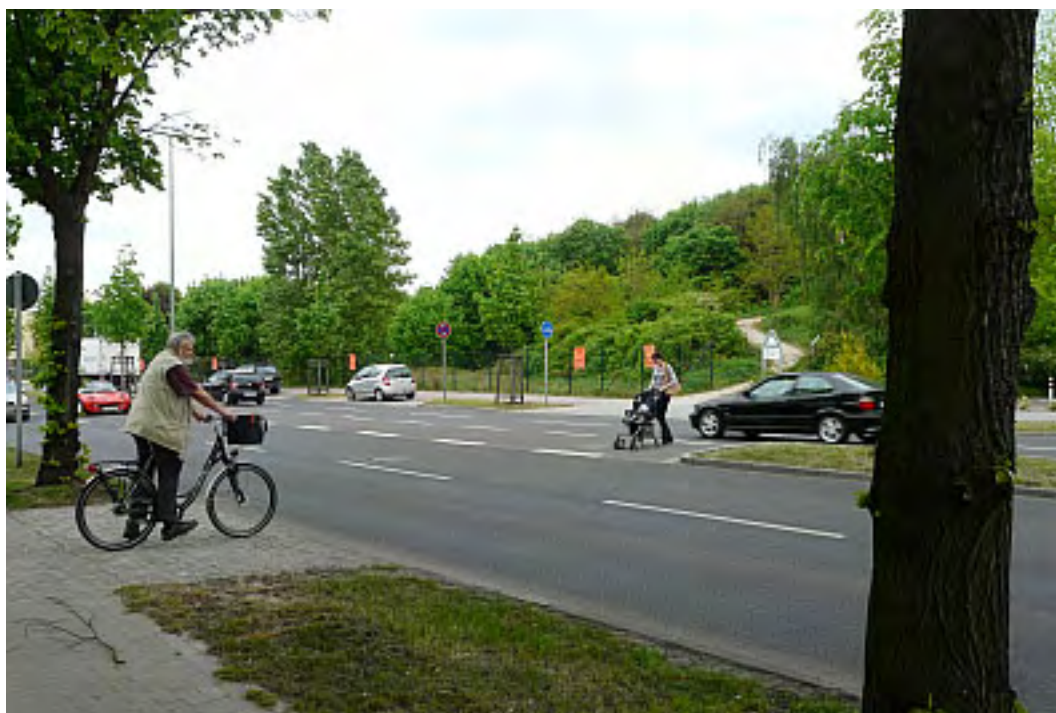
*Die Querungsstelle Marienfelder Allee in Tempelhof-Schöneberg mit immerhin 17.000 Kraftfahrzeugen pro Tag (DTV) ist nicht gut gesichert; wurde aber auch in einem längeren Beobachtungszeitraum nicht ein einziges Mal genutzt.*

*Stattdessen querten die Fußgänger und Radfahrer nur wenige Meter entfernt aber genau im Verlauf des grünen Hauptweges Nr. 05 „Nord-Süd-Weg“ und sie werden sich davon auch nicht abbringen lassen (QSt 05-069).*

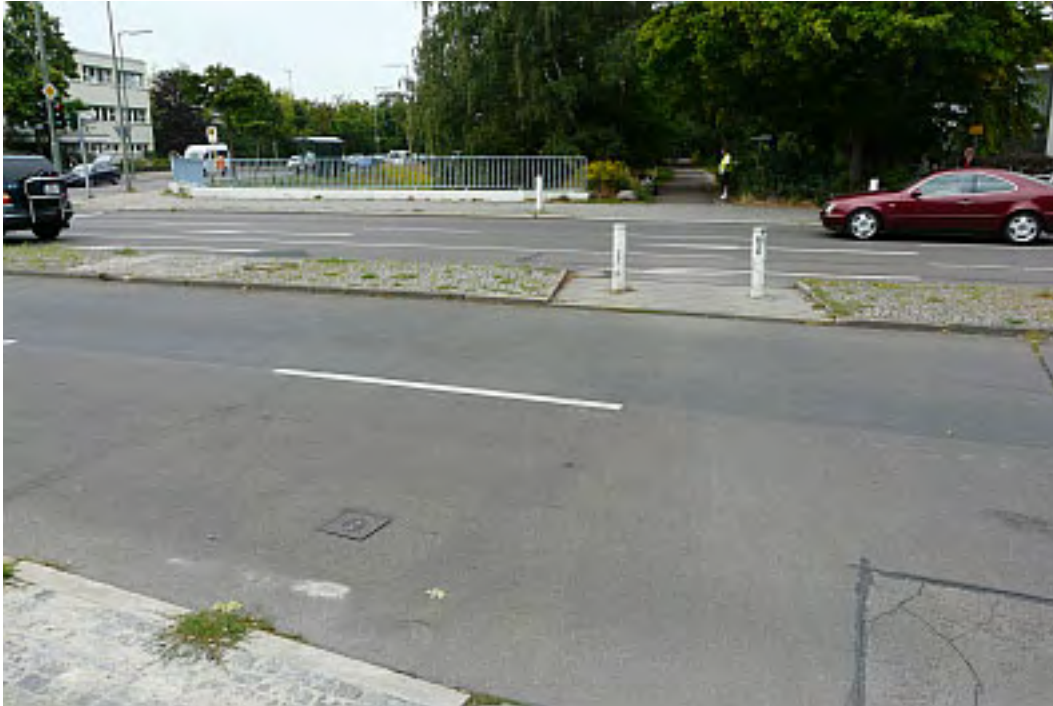
*Der Grünzug nördlich des Nordgrabens in Reinickendorf ist auch für den Alltagsverkehr eine angenehme Alternative gegenüber der Straße Am Nordgabeln mit seinem hohen Kraftfahrzeugverkehrsaufkommen, allerdings auch mit Lichtsignalanlagen an jeder Querung (links im Bild). Er hat in der Triftstraße mit einem Verkehrsaufkommen von ca. 8.500 Kraftfahrzeugen pro Tag (DTV) eine recht unsichere Querungsanlage mit Mittelinsel. Innerhalb von zwei längeren Beobachtungen gab es gefährliche Situationen für Fußgänger. Kein einziger Benutzer des Grünzuges nahm den Umweg über die Kreuzung mit der Lichtsignalanlage (QSt 16-006).*

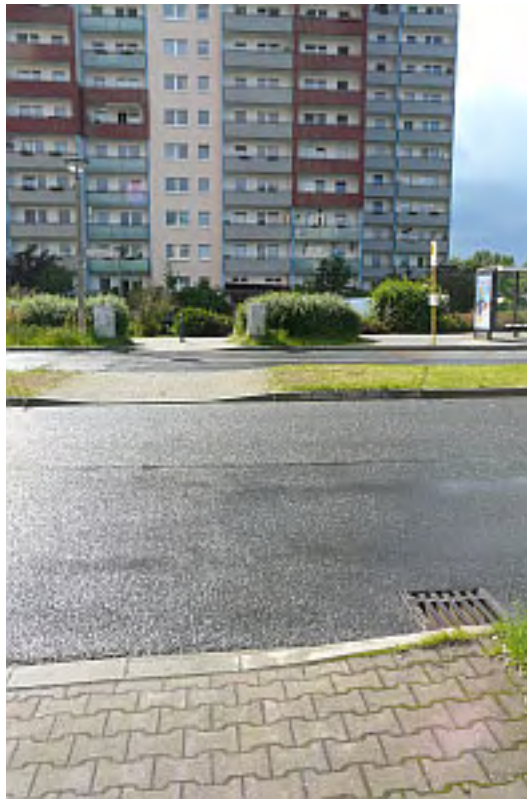
*Frequenter Übergang über die Hellersdorfer Straße nördlich der Klausdorfer Straße in Marzahn-Hellersdorf im Verlauf des grünen Hauptweges Nr. 7 „Ahrensfelder Weg“ und zusätzlich direkt neben den Haltestellen.*

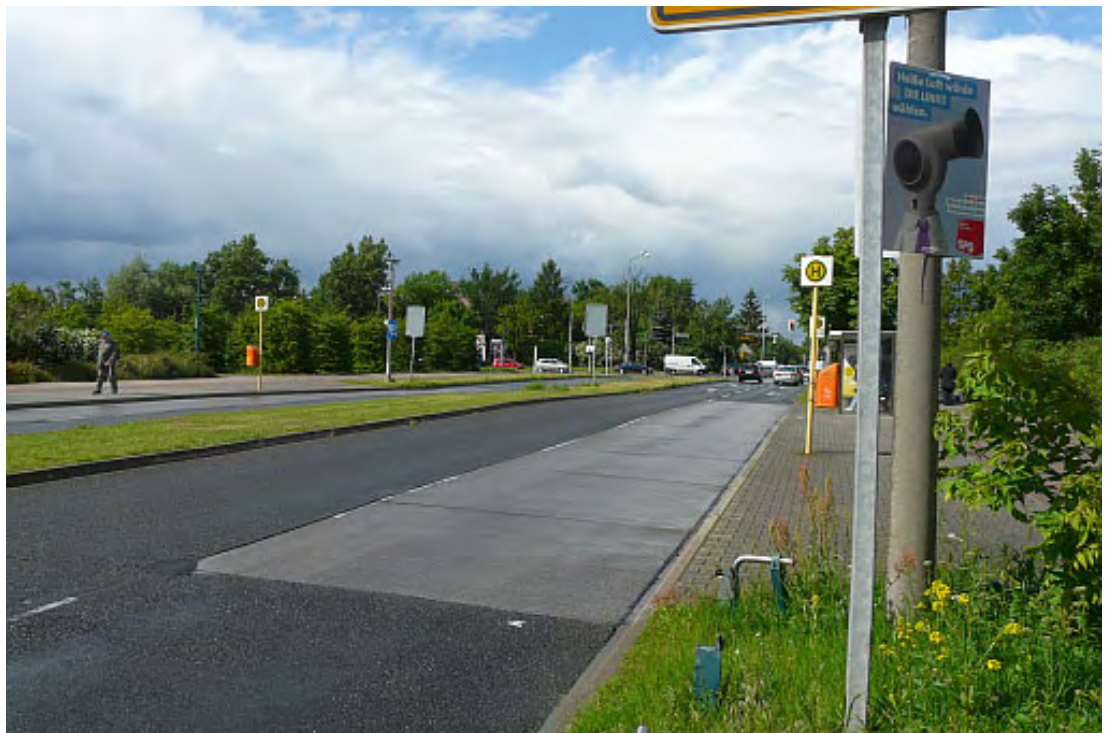
*Knapp 50 Meter nördlich befindet sich die Kreuzung mit der Landsberger Chaussee. Während des Beobachtungszeitraumes ging kein einziger Fußgänger diesen Umweg, um beim Übergang an der Lichtsignalanlage eine vermeintlich höhere Verkehrssicherheit zu haben. Eine Verlegung des grünen Hauptweges bis zur Kreuzung wäre zwar in diesem Falle möglich, würde aber an der Situation grundsätzlich nichts verbessern (QSt 07-057).*

Derartige Wegführungen in unmittelbarer Nähe von Straßenkreuzungen sind nicht nur unbefriedigend, sondern unakzeptabel. Allen gemeinsam ist, dass sich auf der einen Seite Kraftfahrer in Richtung Kreuzung bereits auf die Signalisierung konzentrieren (rechts im Bild) und die kurz davor liegenden Querungsanlagen kaum wahrnehmen, auf der anderen Seite Fahrzeuge bei Grün an der Kreuzung mit zumeist unangemessen hoher Geschwindigkeit durchfahren oder nach Rot an der Kreuzung „durchstarten“. Darüber hinaus kommt es an zu dicht an Kreuzungen liegenden Querungstellen häufig insbesondere in Hauptverkehrszeiten zum

Rückstau und dann stehen die Fahrzeuge mehrreihig direkt auf dem vorgesehenen Übergang.

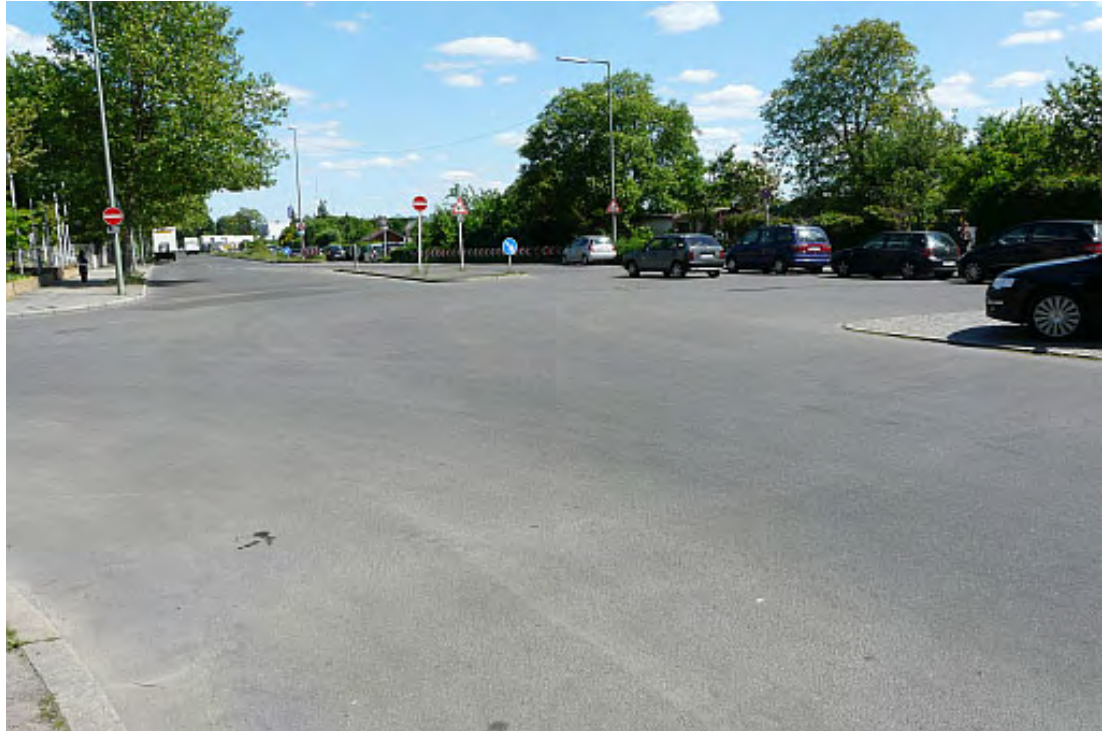
*Querungsstelle über die Fahrstreifen nur einer Fahrtrichtung der Ullsteinstraße in Tempelhof-Schöneberg. Die Straße ist trotz der Verkehrsbelastung von etwa 13.000 Kraftfahrzeugen pro Tag (DTV) und trotz des hohen Lkw-Anteiles überdimensioniert und sollte rückgebaut werden (QSt 10-002).*

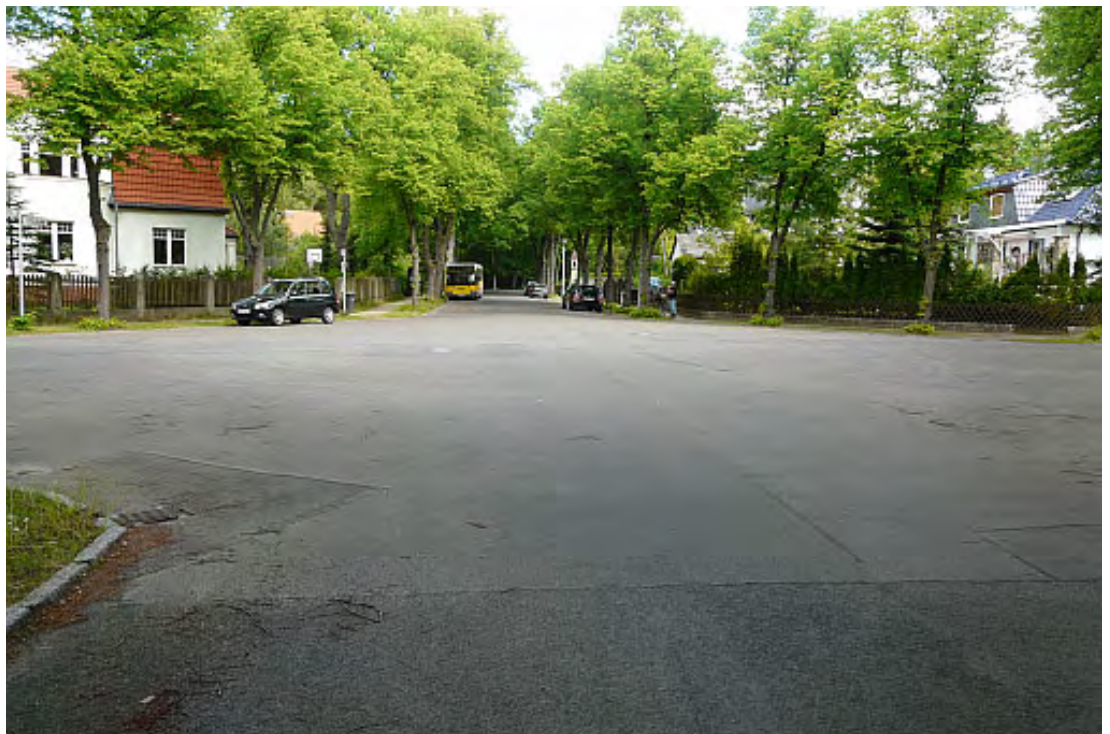
*Die Kreuzung Lutherstraße / Lindenstraße in Treptow-Köpenick befindet sich in einer Tempo-30-Zone, doch fahren fast alle Kraftfahrzeuge im Zeitraum der Beobachtung mit einer unangemessen hohen Geschwindigkeit (QSt 01-032).*

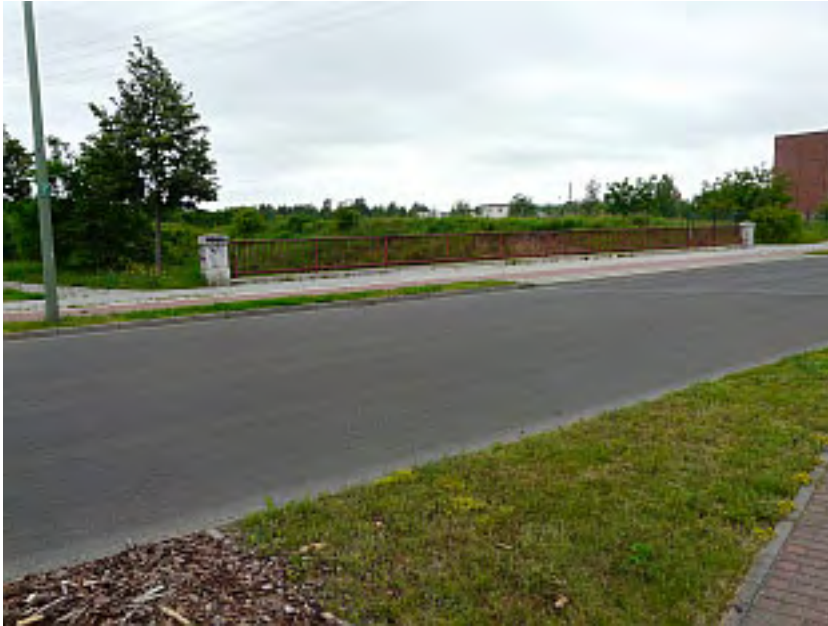
*Hundeausführstreifen  
oder Aufstellfläche für  
Fußgänger, die die  
Fahrbahn queren  
möchten?  
Querungsstelle  
Boxberger Straße in  
Marzahn-Hellersdorf  
(QSt 7-031).*
