PRÉSENTATION FINALE

Août 2018

2RM sur voies bus Bilan final – Route de Ferney

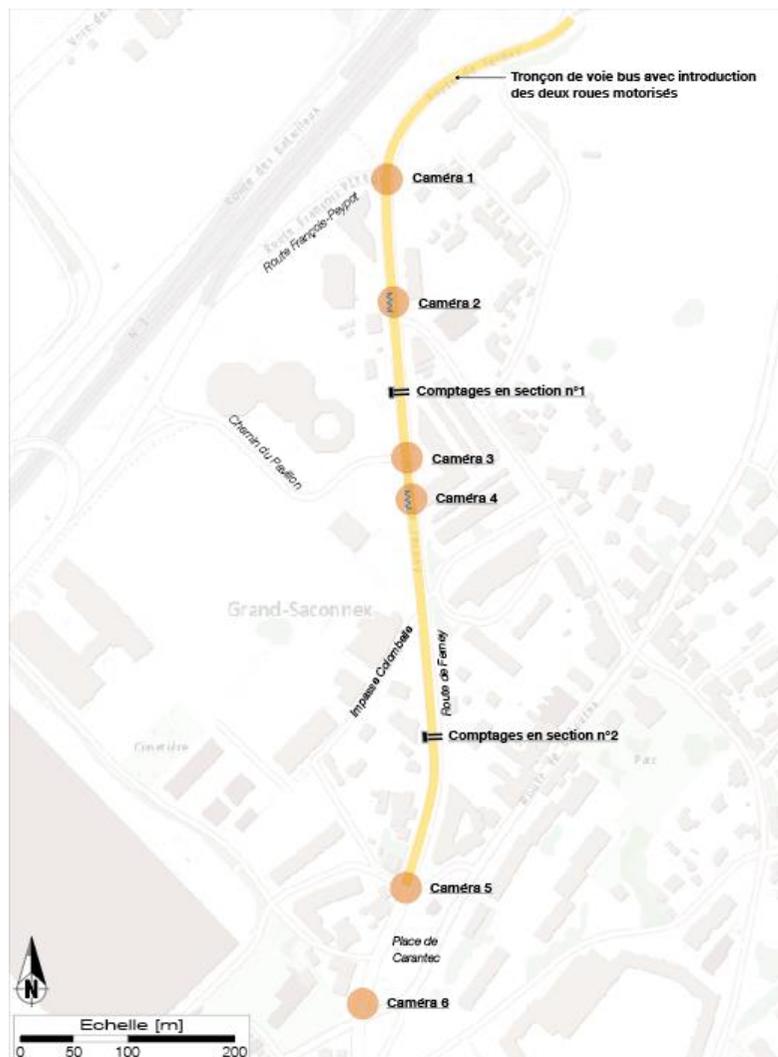
Caractéristiques du tronçon

- Le tronçon concerné par l'ouverture de la voie bus aux deux-roues motorisés mesure **850 mètres**. Il est situé entre le giratoire de la jonction d'autoroute du Grand-Saconnex et la place de Carantec.
- Quatre carrefours à feux et deux arrêts de bus sont à noter sur le tronçon. Les programmations des quatre carrefours à feux ont été adaptées en lien avec le déploiement de la nouvelle stratégie de régulation tout en intégrant les contraintes liées à l'autorisation des motos dans les voies bus.
- Pour ce monitoring deux comptages en section et six cameras ont été posés. Les caméras correspondent aux différents carrefours et aux arrêts de bus.

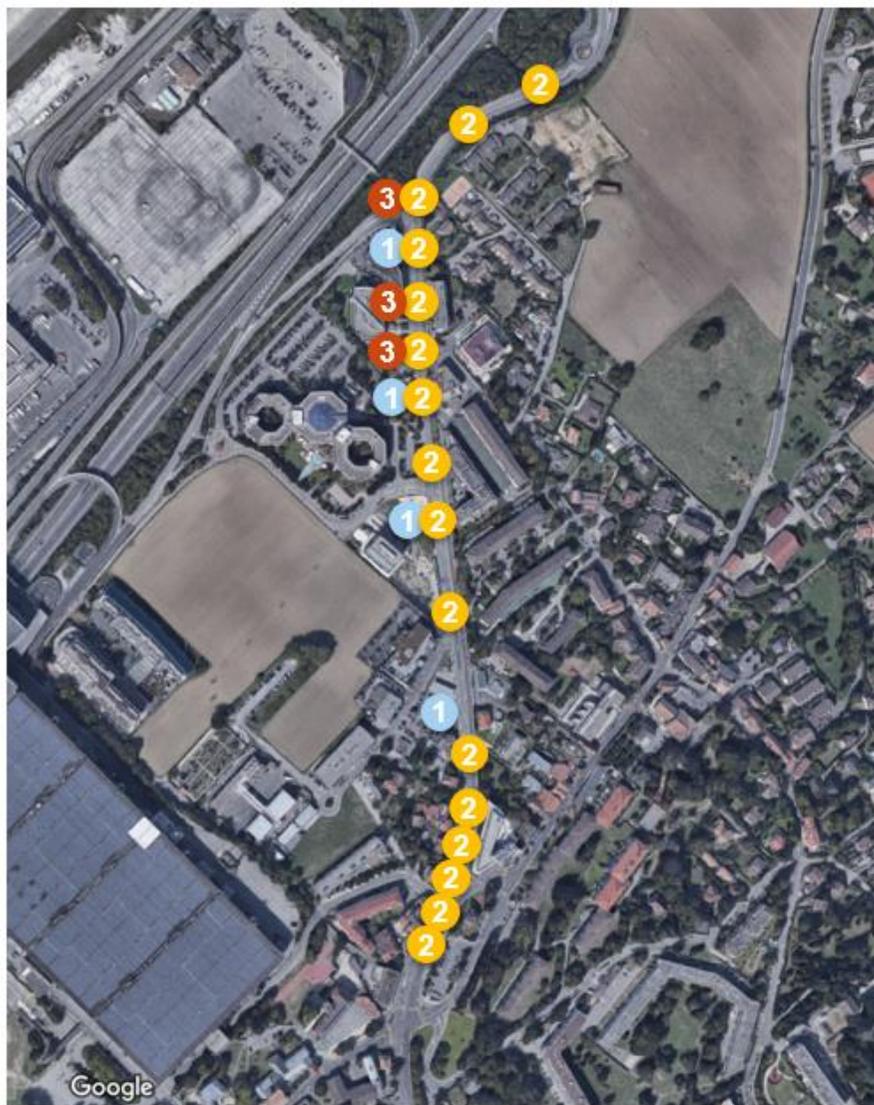
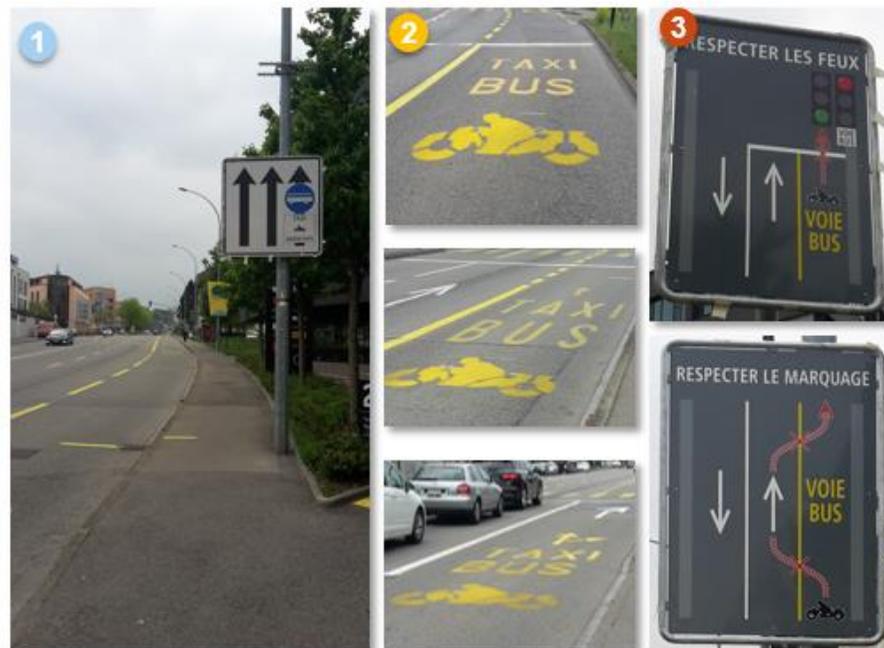
Signalisation mise en place

- 16 marquages au sol Bus/taxi/moto
- 3 panneaux de signalisation verticale
- 3 panneaux verticaux d'explication de la réglementation

→ La signalétique est répétée de nombreuses fois sur la voie bus

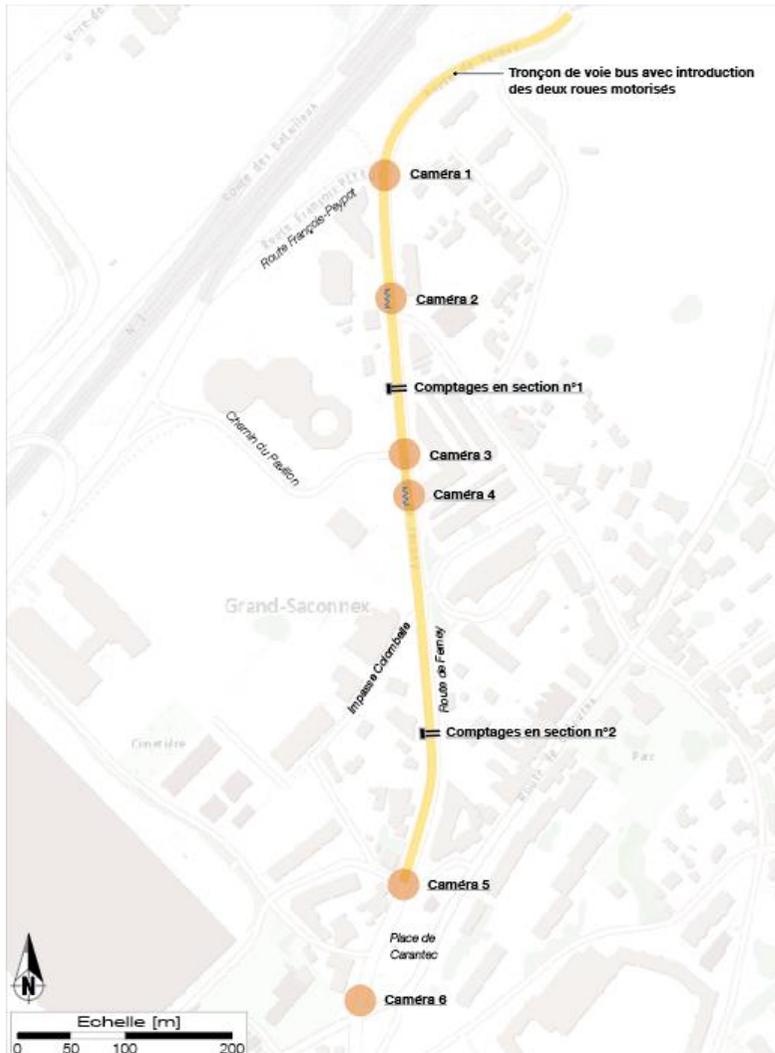
- Le trafic de la route de Ferney est fortement orienté, avec un flux vers le sud très fort le matin et à l'inverse un trafic vers le nord très important le soir.

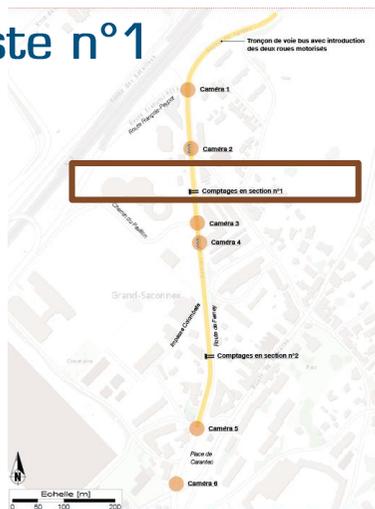
Poste n°1

Valeurs sur une semaine	Février (avant mise en œuvre de la mesure)	Mai (bilan intermédiaire)	Juin (bilan final)
Motos sur voie bus	655	2430	2900
Motos sur voie TIM	1750	2565	3340
Total 2RM sur le tronçon	2405	4995	6240
Total véhicules sur le tronçon	83 900	86 500	85 900

- La proportion de motos circulant sur la voie bus est plus importante depuis la mise en œuvre de la mesure :

- **30% sur la voie bus avant**
- **45-50% sur la voie bus après**

- Le nombre total de deux roues motorisés observé sur le tronçon est en augmentation à chaque campagne. La différence importante notée entre la 1^{ère} et les 2^{ème} et 3^{ème} campagnes s'explique notamment par les températures très basses ayant eu lieu en février

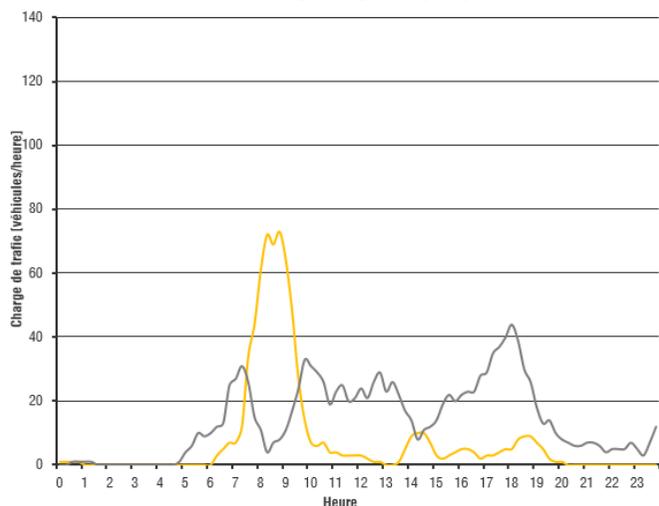
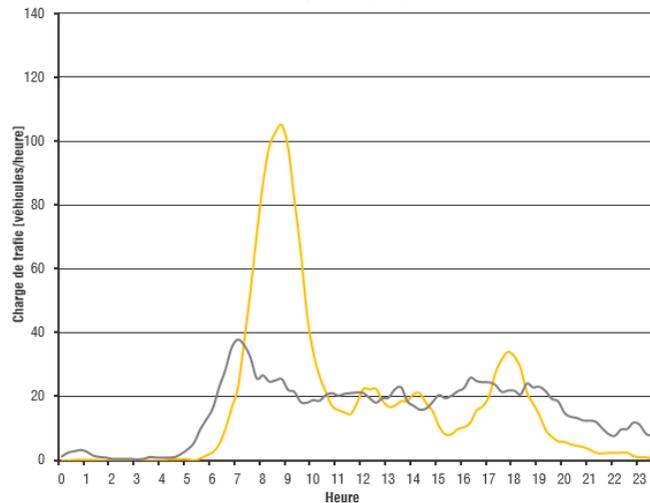
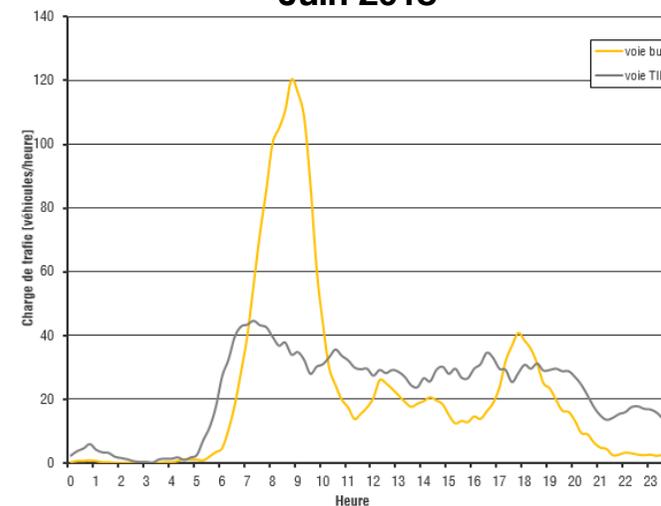
- Avant l'ouverture de la voie bus aux deux roues-motorisés, ceux-ci empruntaient majoritairement la voie TIM (**~70% des motos sur la voie TIM**) à l'exception de la période de l'heure de pointe du matin où les remontées de file d'attente des voitures poussaient les motos à utiliser la voie bus.
- Après ouverture de la voie bus aux deux-roues motorisés la répartition des motos entre les deux voies est plus équilibrée tout au long de la journée (~50% sur chaque voie). A l'heure de pointe du matin la voie bus est toujours largement plébiscitée.

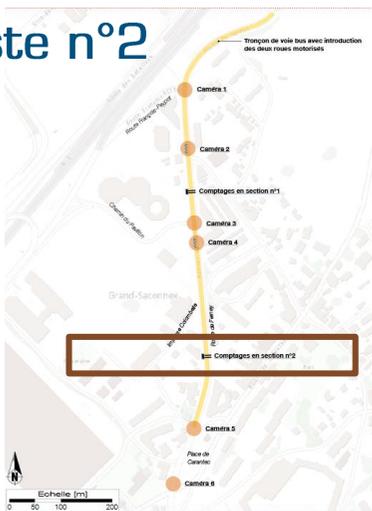
Poste n°2

Valeurs sur une semaine	Février (avant mise en œuvre de la mesure)	Mai (bilan intermédiaire)	Juin (bilan final)
Motos sur voie bus	1240	4910	3670
Motos sur voie TIM	1090	2920	2190
Total 2RM sur le tronçon	2330	7830	5860
Total véhicules sur le tronçon	81 900	86 500	82 600

- La proportion de motos circulant sur la voie bus est identique pour les 3 campagnes de mesures :
 - ~ **60% des motos circulent sur la voie bus**
- La différence importante du nombre de motos entre la 1^{ère} et les 2^{ème} et 3^{ème} campagnes s'explique notamment par les températures très basses ayant eu lieu en février

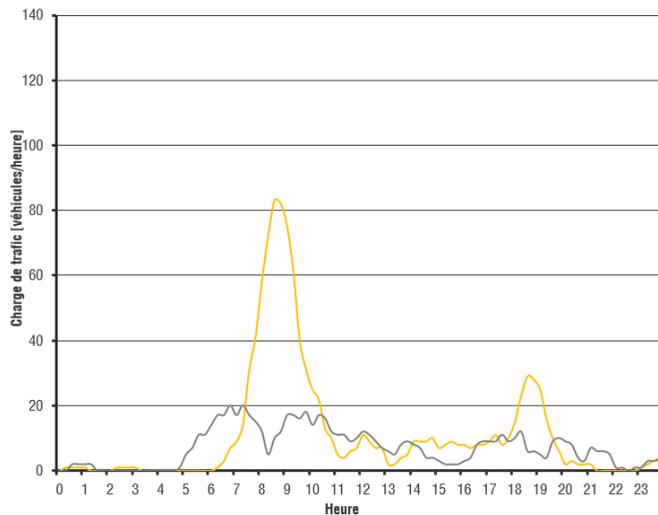
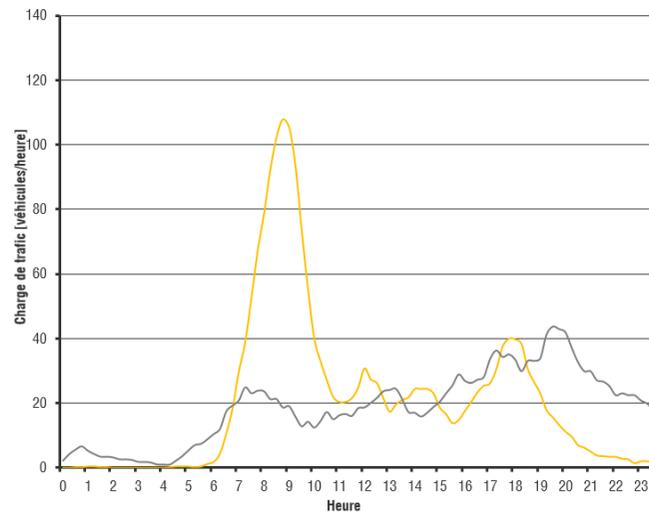
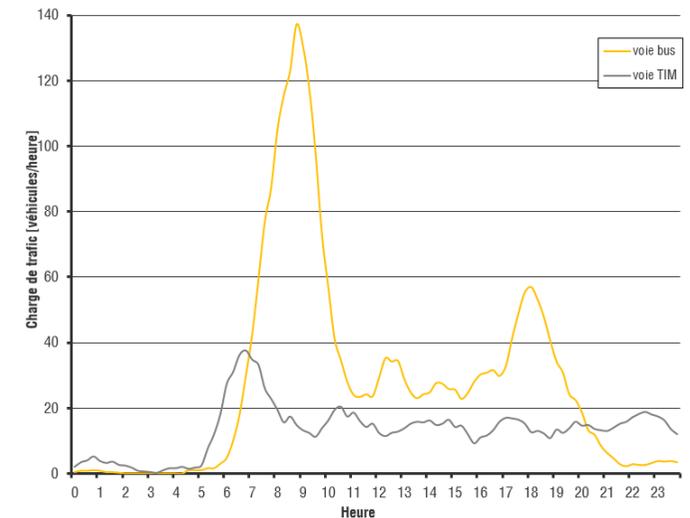
- Le poste d'observation n°2 est davantage soumis aux remontées de file d'attente que le poste n°1.
- Environ 60% des motos utilisaient la voie bus avant la mise en œuvre de la mesure (contre ~30% au niveau du poste 1)
- L'ouverture de la voie bus n'a pas modifié les comportements sur ce tronçon, il y a toujours 60% des deux roues motorisés sur la voie bus.

Rappel : si la proportion est équivalente, le nombre de moto est en revanche beaucoup plus important en mai qu'en février

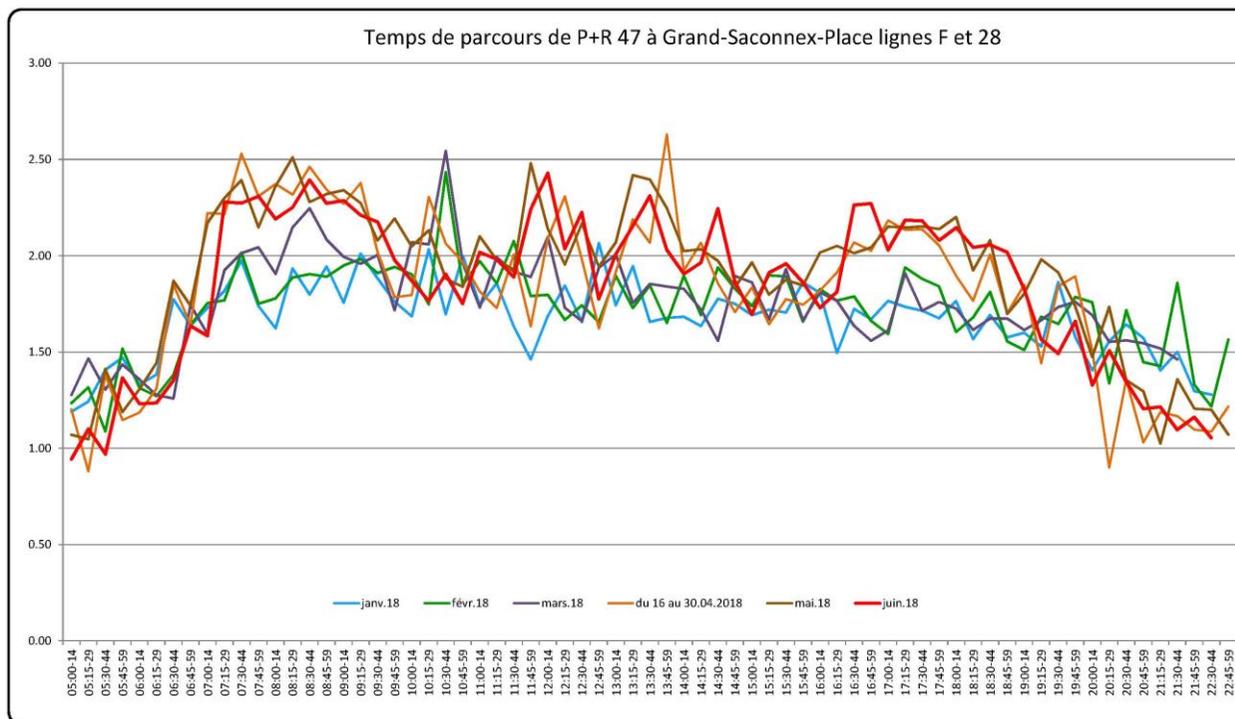
Relevés des temps de parcours TPG

- Le graphique ci-dessus met en évidence les moyennes des temps de parcours des lignes tpg F et 28 entre les arrêts «Grand-Saconnex – P+R 47» et «Grand-Saconnex – Place» pour les mois de janvier à juin 2018. Ces courbes mettent ainsi en évidence que les temps de parcours moyen ont augmenté de 20 à 40 secondes depuis le mois d'avril dernier, soit à la suite de la mise en place de la nouvelle programmation des carrefours et des adaptations de matériels de signalisation lumineuse.
- A noter que l'impact sur les temps de parcours des bus sera certainement plus important lorsque les dosages liés aux remontées de files d'attente seront en service.

- Les TPG ont relevé une augmentation des temps de parcours comprise entre 20 et 40 secondes entre les arrêts «Grand-Saconnex - P+R P47» et « Grand-Saconnex - Place ». Les temps ont essentiellement été perdus sur les carrefours Ferney/Pavillon (GE462) et Ferney/Jo-Siffert (GE48.1).
- Les TPG craignent qu'une fois en service, le contrôle d'accès au carrefour du Pavillon pénalise la progression des bus F et 28 car les modifications de la signalisation lumineuse qui ont été nécessaires ne permettent plus de prioriser les TC (plus qu'un seul groupe de feux pour tous les usagers). Ainsi, en cas de maintien des deux-roues motorisés dans la voie bus, il s'agira de revoir ce point.

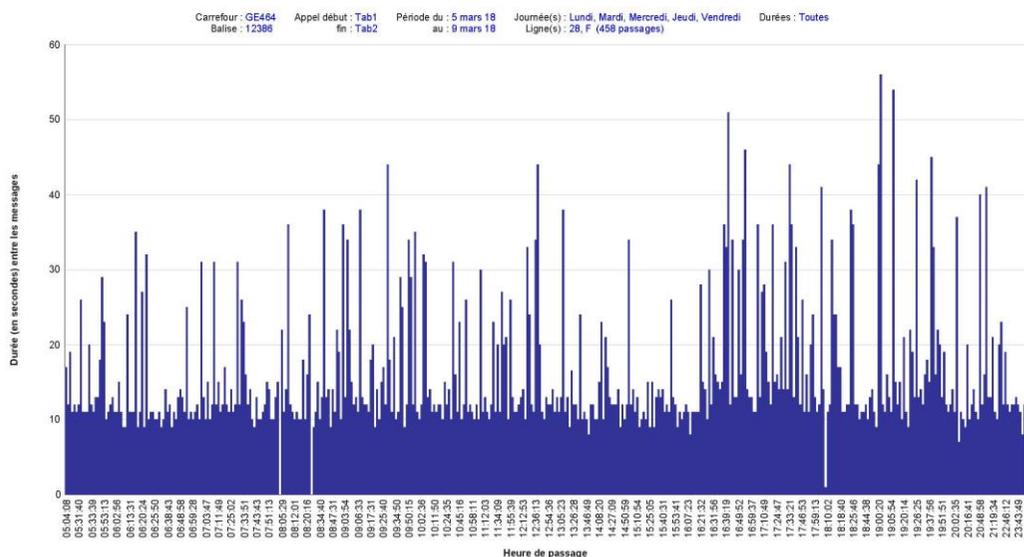
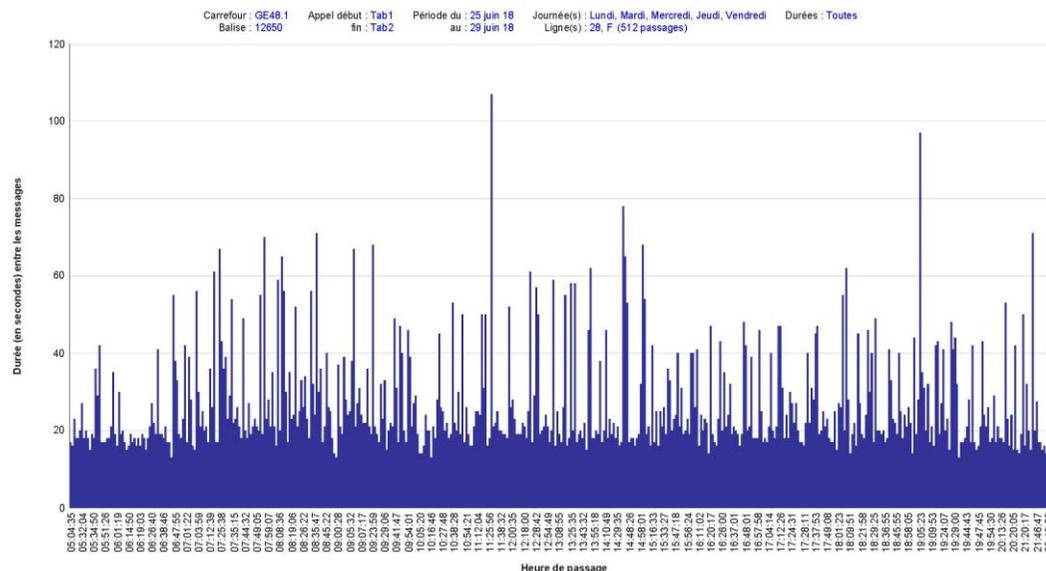
Franchissement du carrefour Ferney/F.-Peyrot (GE464)

- Les graphiques ci-dessus mettent en évidence les moyennes des temps de franchissements (entre les points d'annonce et de quittance) du carrefour route de Ferney / route François-Peyrot pour des périodes avant/après la mise en service des motos dans les voies bus et les adaptations de la régulation qui ont été réalisées. Ces graphiques mettent ainsi en évidence que sur ce carrefour, les temps de franchissements moyens ont augmenté d'environ 10 secondes depuis le mois mars dernier, soit une légère dégradation pour les bus.
- Sur ce carrefour, les quelques secondes de perdues par les bus sont à mettre en relation avec les adaptations de la signalisation lumineuse (suppression de la pré-phase bus et ouverture simultanée des feux TIM et voie bus).

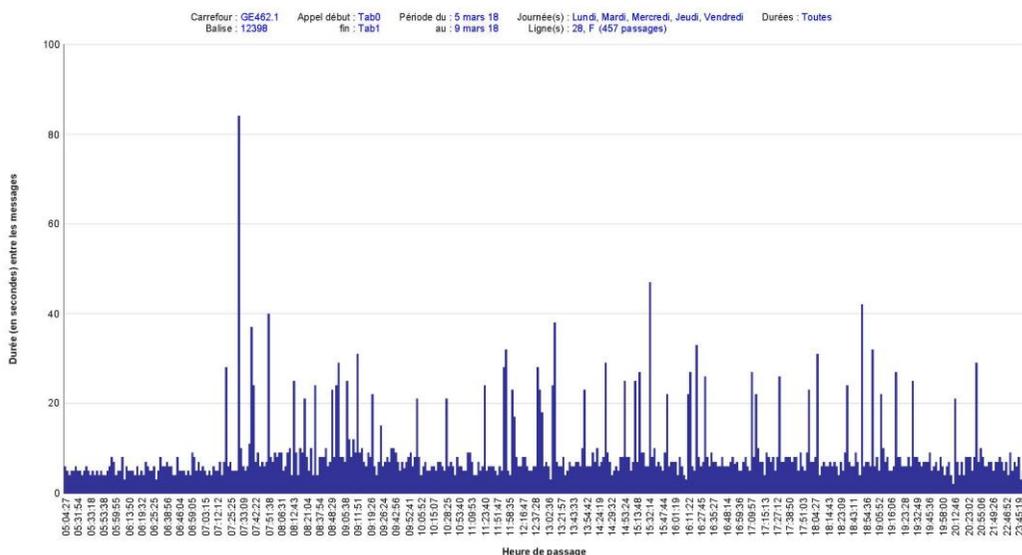
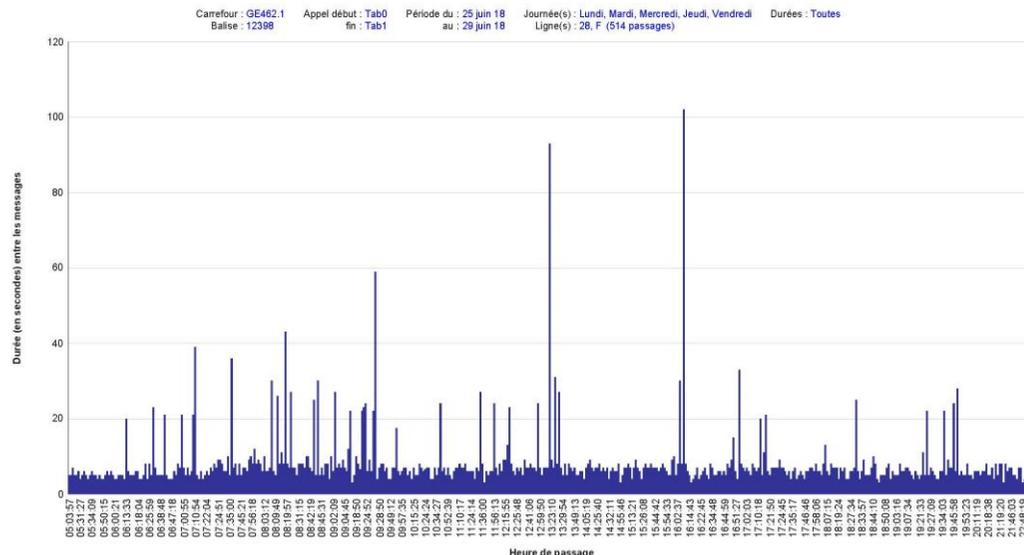
Franchissement du carrefour Ferney/traversée piétonne au droit de l'Ancienne-Route (GE462.1)

- Les graphiques ci-dessus mettent en évidence les moyennes des temps de franchissements (entre les points d'annonce et de quittance) de la traversée piétonne régulée située au droit de l'Ancienne route de Ferney pour des périodes avant/après la mise en service des motos dans les voies bus et les adaptations de la régulation qui ont été réalisées. Ces graphiques mettent ainsi en évidence que ce carrefour ne pose pas de problème en termes de franchissement et que la nouvelle programmation a même permis de légèrement améliorer la situation. Il n'y a aujourd'hui quasiment aucun temps perdu sur ce carrefour pour les bus.

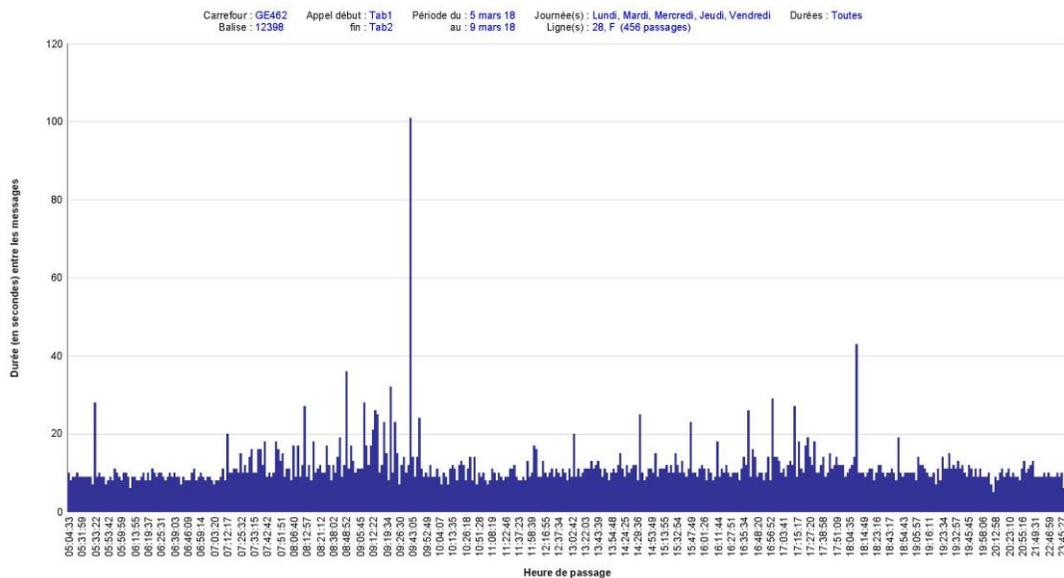
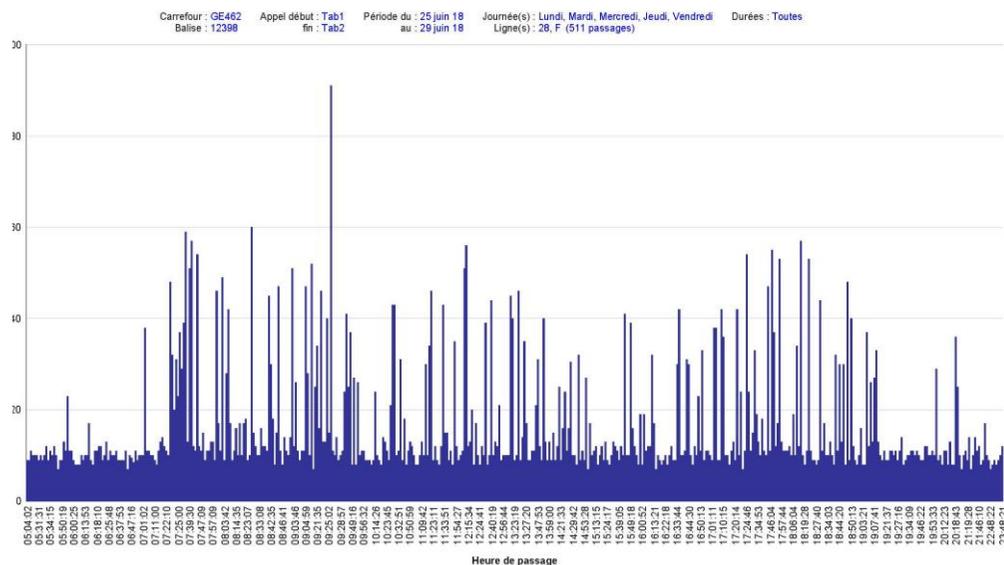
Franchissement du carrefour Ferney/Pavillon (GE462)

- Les graphiques ci-dessus mettent en évidence les moyennes des temps de franchissements (entre les points d'annonce et de quittance) du carrefour route de Ferney/chemin du Pavillon pour des périodes avant/après la mise en service des motos dans les voies bus et les adaptations de la régulation qui ont été réalisées. Ces graphiques mettent ainsi en évidence une dégradation du temps de franchissement.
- Sur ce carrefour, les secondes de perdues par les bus sont à mettre en relation avec les adaptations de la signalisation lumineuse (suppression de la pré-phase bus et ouverture simultanée des feux TIM et voie bus avec l'installation d'une seule boîte-à-feux pour tous les usagers).

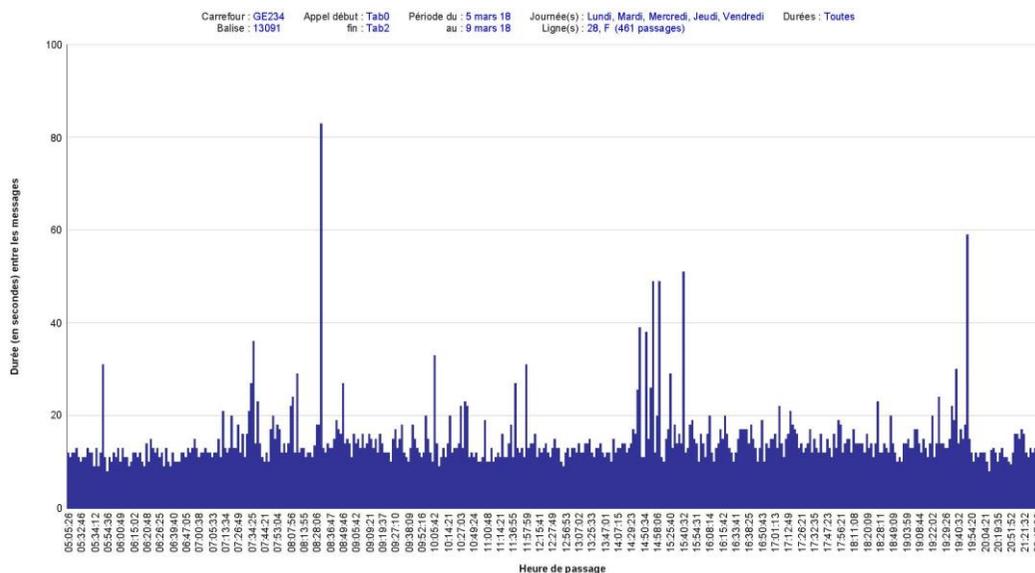
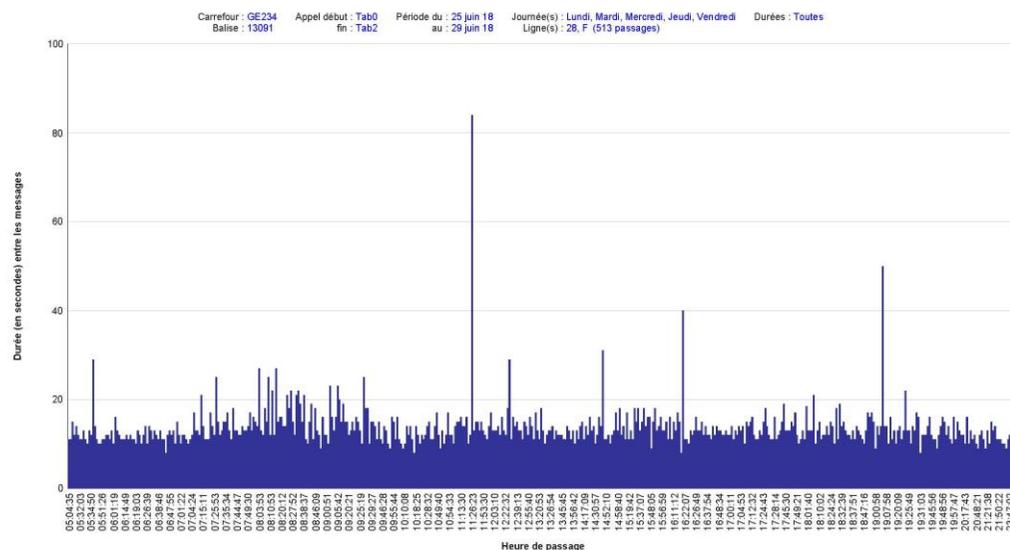
Franchissement du carrefour Ferney/Impasse Colombelle (GE234)

- Les graphiques ci-dessus mettent en évidence les moyennes des temps de franchissements (entre les points d'annonce et de quittance) du carrefour route de Ferney/Impasse Colombelle pour des périodes avant/après la mise en service des motos dans les voies bus et les adaptations de la régulation qui ont été réalisées. Ces graphiques mettent ainsi en évidence que ce carrefour ne pose pas de problème en termes de franchissement et que la nouvelle programmation a même permis de légèrement améliorer la situation (bonne régularité des temps de franchissement).

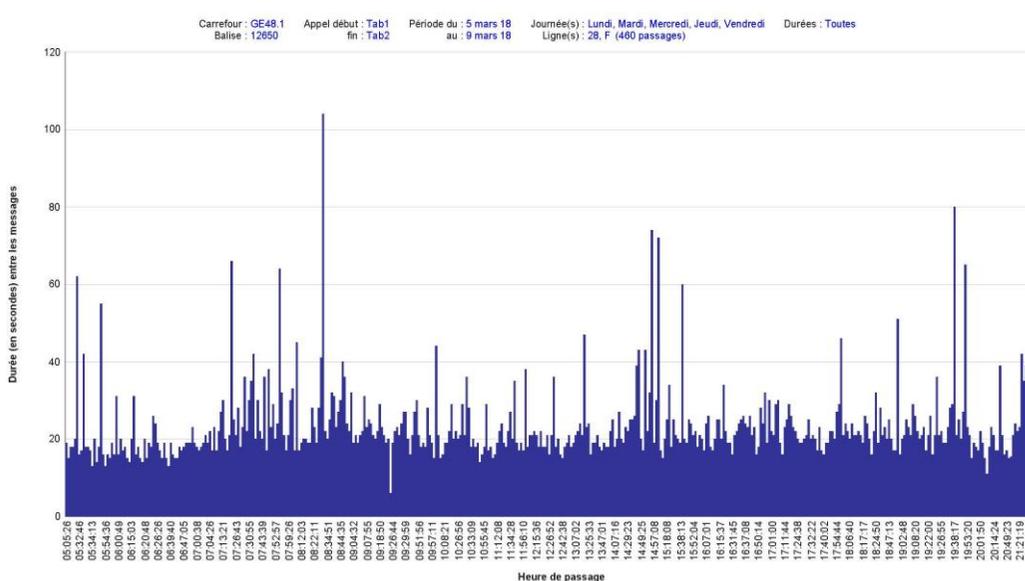
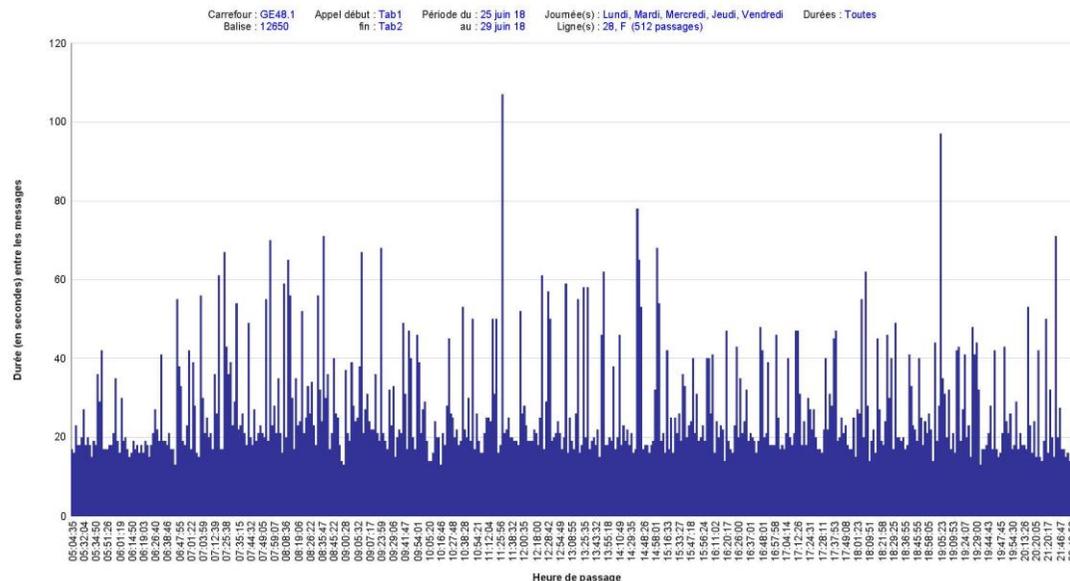
Franchissement du carrefour Ferney/Jo-Siffert (GE48.1)

- Les graphiques ci-dessus mettent en évidence les moyennes des temps de franchissements (entre les points d'annonce et de quittance) du carrefour route de Ferney/rue Jo-Siffert pour des périodes avant/après la mise en service des motos dans les voies bus et les adaptations de la régulation qui ont été réalisées. Ces graphiques mettent ainsi en évidence que sur ce carrefour, les temps de franchissements moyens ont augmenté depuis le mois mars dernier et que les bus ont perdu en régularité, même durant les périodes creuses.

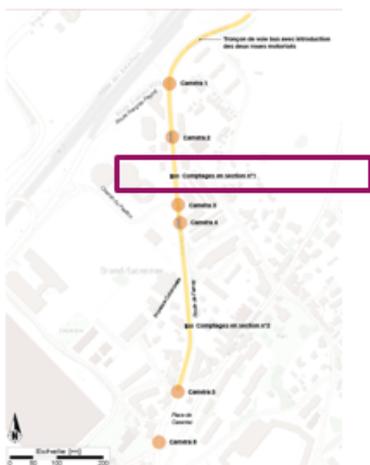
Poste n°1

Voie TIM

Voie bus

- Selon les compteurs automatiques posées en section les vitesses moyennes sur la journée ne sont pas modifiées par l'ouverture de la voie bus aux deux roues motorisés.
- Au niveau du poste 1, les vitesses moyennes sur la journée sont sensiblement équivalentes sur les deux voies de circulation
- Au niveau du poste 2, les vitesses moyennes sur la journée sont plus élevées sur la voie bus que sur la voie TIM en raison des remontées de file d'attente récurrentes sur cette dernière

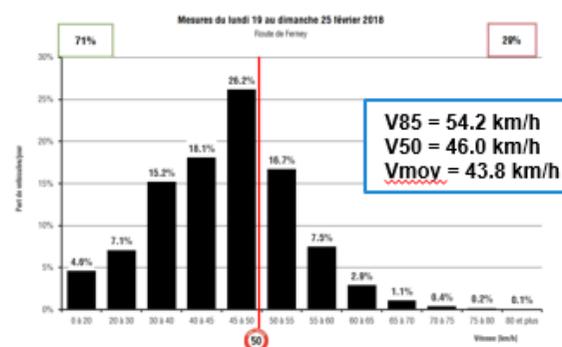
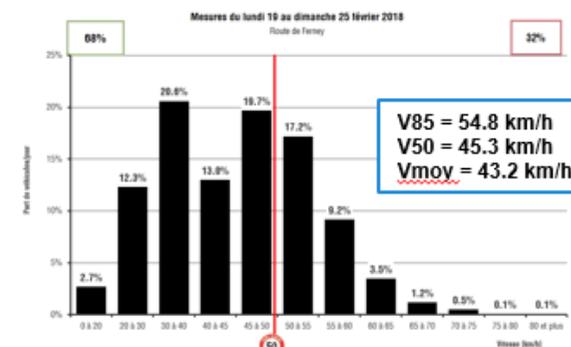
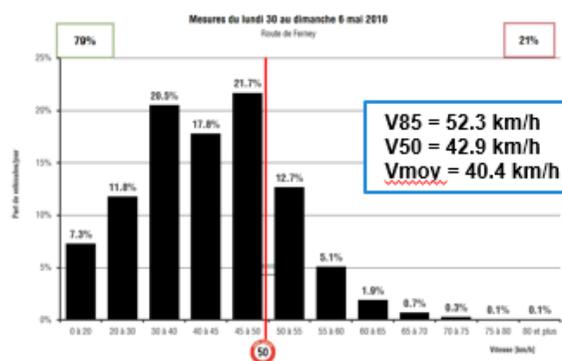
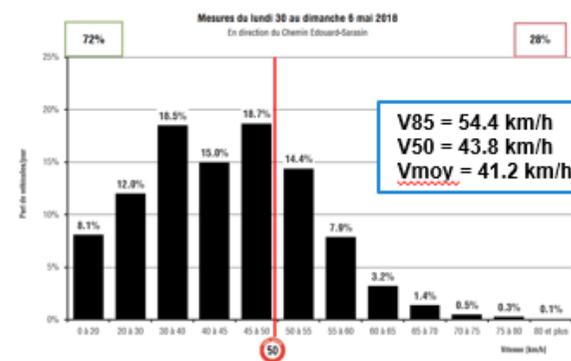
- Au niveau du poste 1, les vitesses sur la voie bus et sur la voie TIM sont sensiblement équivalentes
- Les vitesses moyennes sont stables avant et après la mise en œuvre de la mesure

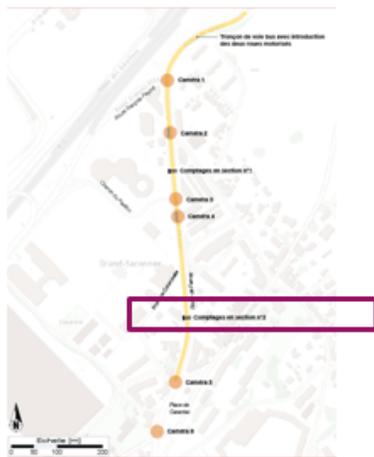
Poste n°2

Voie TIM

Voie bus

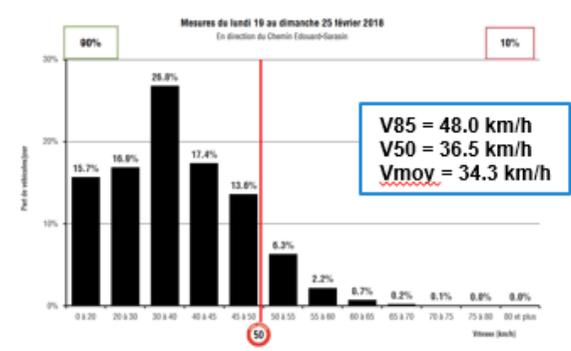
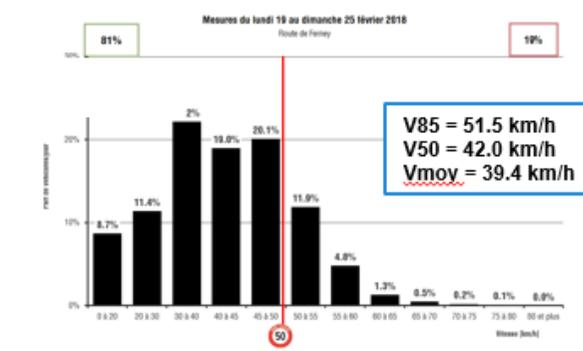
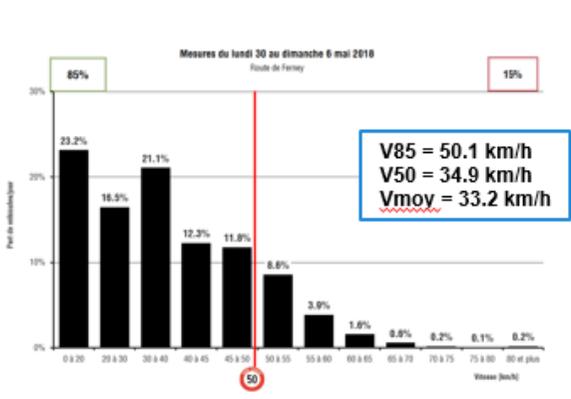
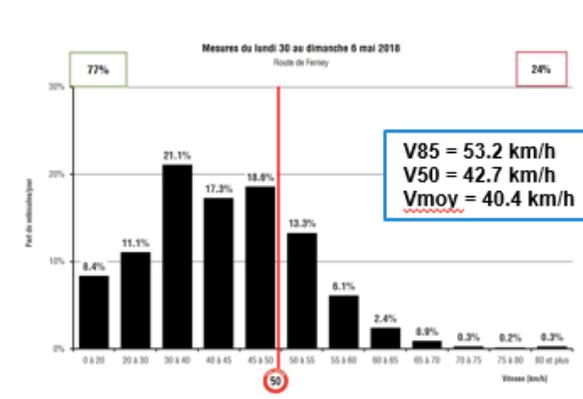
- Au niveau du poste 2, les vitesses observées sur la voie TIM sont plus basses que les vitesses de la voie bus. Cela s'explique par les remontées de file d'attente présentes sur la voie TIM, notamment le matin
- Les vitesses moyennes observées sont identiques sur les deux campagnes de comptages

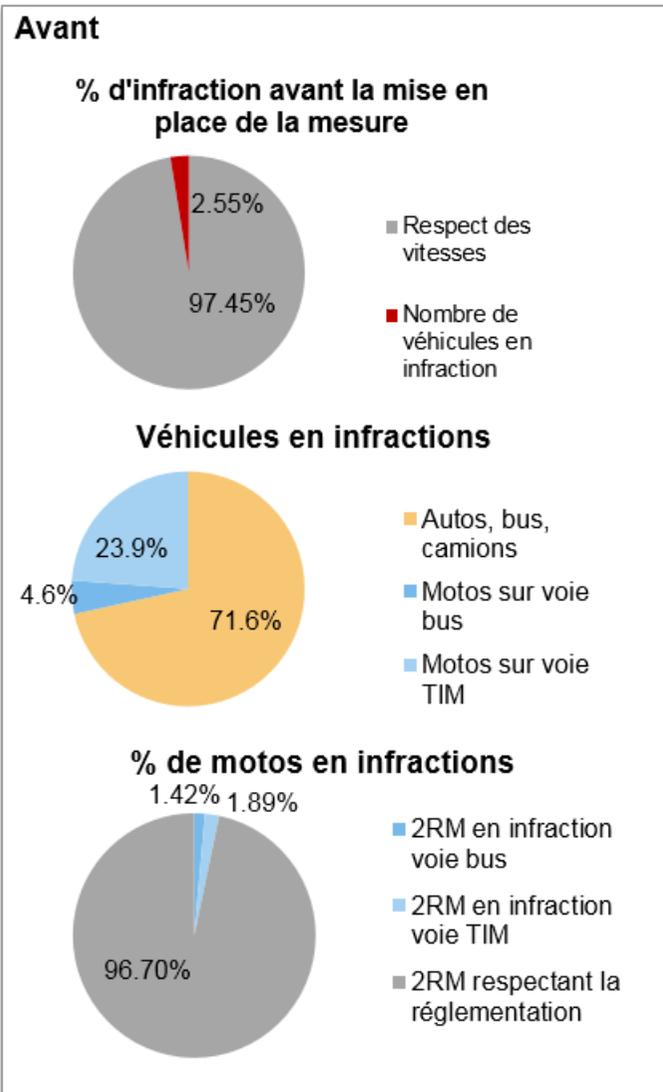
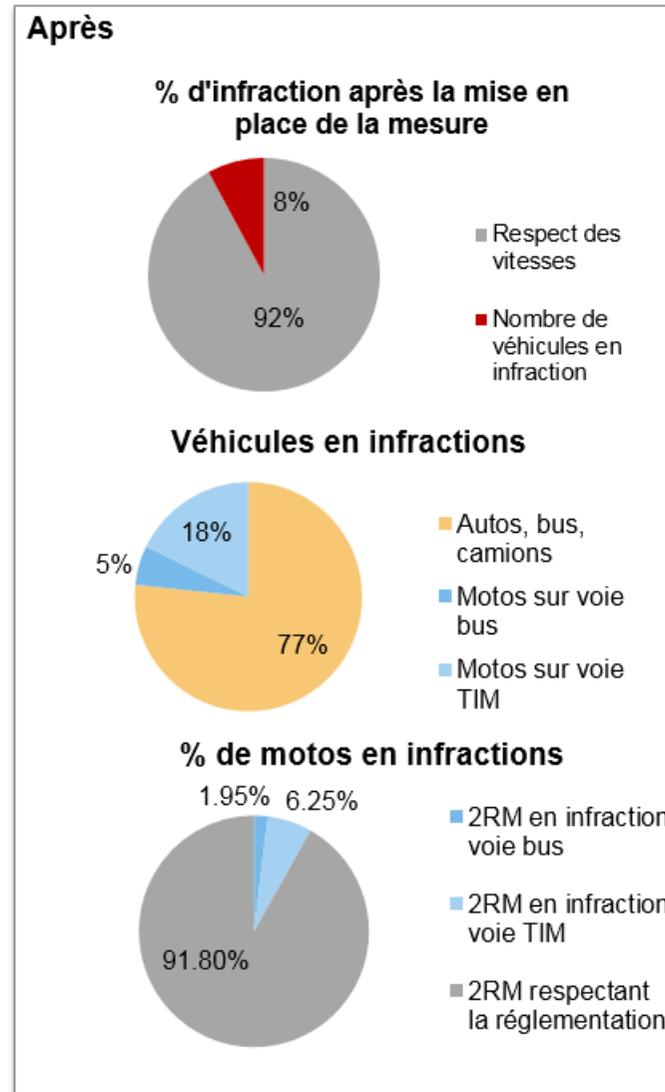
Comparaison des résultats avant et après la mesure

■ Le pourcentage de véhicules en infraction est plus élevé après la mise en œuvre de la mesure. Cela peut s'expliquer en partie par les horaires de relevés (*relevés entre 5h30 et 9h après l'ouverture de la voie bus, tandis que les relevés commençaient à 6h45 avant*)

- Aucun accident n'a été relevé.
- Le taux d'infractions lié à la vitesse des deux-roues motorisés a augmenté depuis que la mesure a été mise en place. Le taux de motos en infraction a augmenté, passant de 3,31% à 8,2%.
- Le fait que cette mesure ne puisse pas être généralisée à l'ensemble du canton peut favoriser des comportements illicites dans d'autres voies bus où les motos ne sont pas autorisées.
- Cette mesure rend la position des cyclistes inconfortable sur la route de Ferney car ils n'ont pas l'autorisation d'emprunter la voie bus et se font ainsi dépasser par la gauche par les TIM et par la droite par les bus, taxis et deux-roues motorisées.

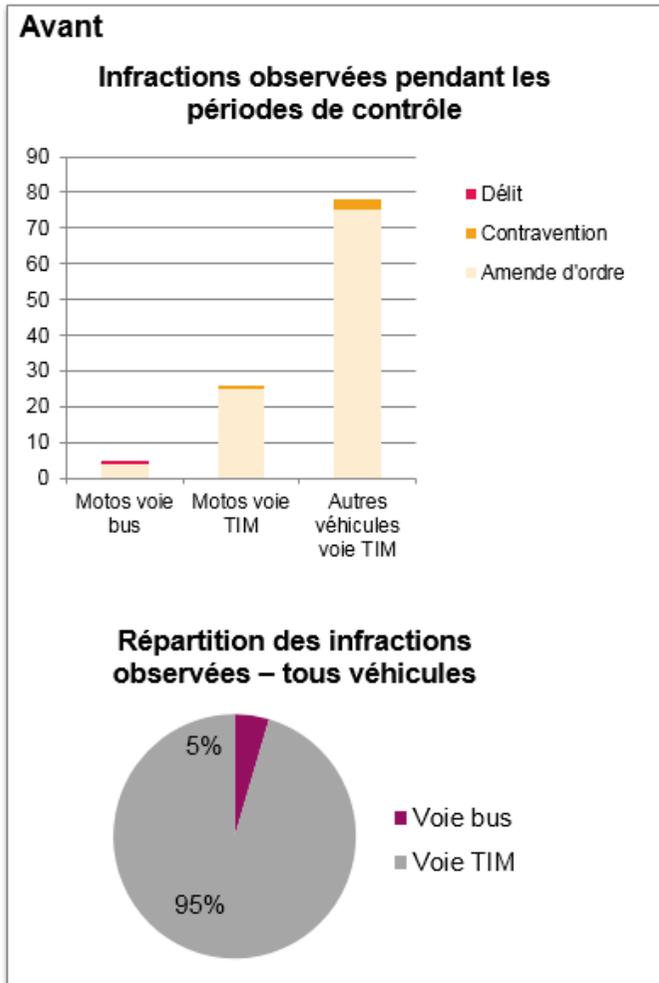
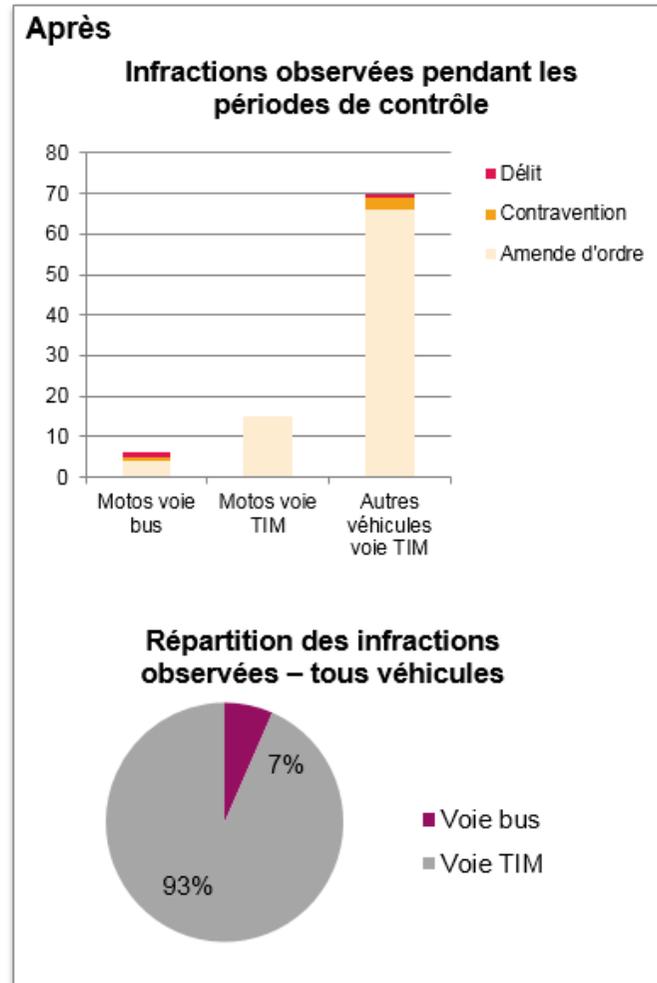
Analyse des infractions

■ Les infractions ont majoritairement lieu sur la voie TIM.

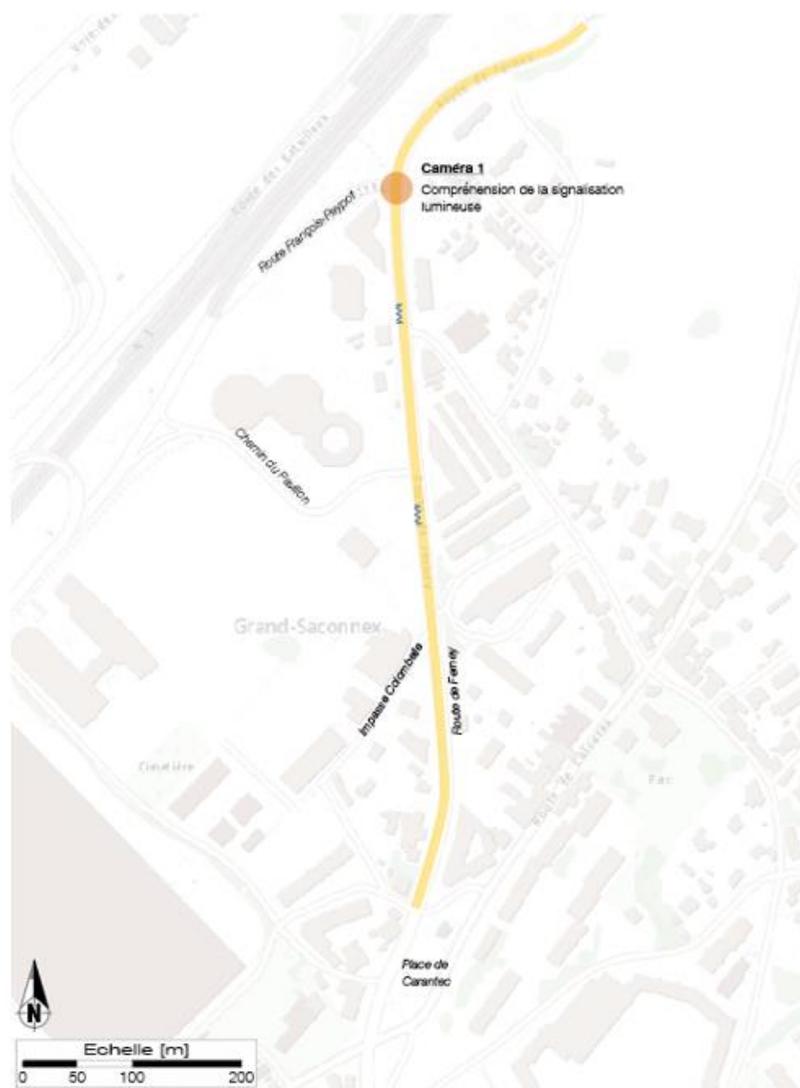
Carrefour à feux – Route François-Peyrot

■ Modification de la signalisation lumineuse :

■ Pas de tourner-à-droite possible, route François-Peyrot en sens unique débouchant

→ pas de conflit entre les usagers des deux voies

- Les mouvements des deux voies ne sont pas en conflit et sont toujours donnés en même temps
- Les motos qui circulent sur la voie TIM comme sur la voie bus ne sont pas problématiques pour les autres usagers

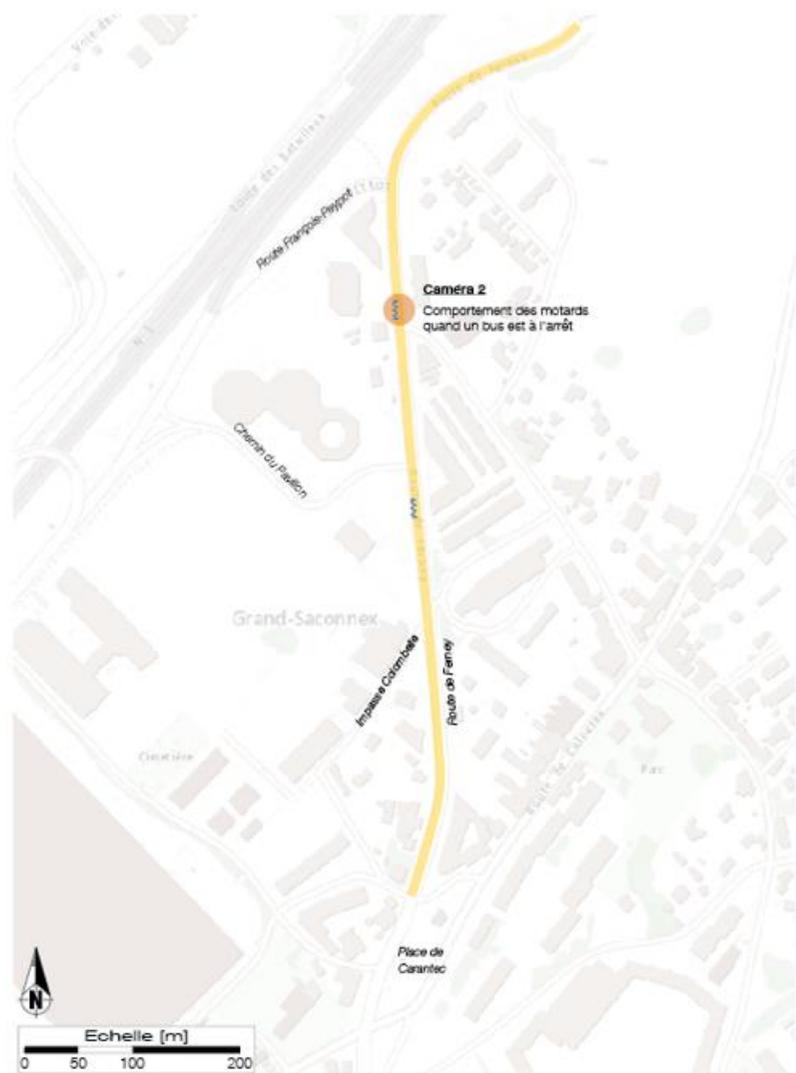
Arrêt de bus P+R P47

- Marquage qui permet de changer de voie en amont et en aval de l'arrêt de bus :

- Signalisation verticale ajoutée :

=> *Signalisation et marquage non cohérents*

- Conflit qui n'arrive pas souvent (bus à l'arrêt + moto sur voie bus)
- Les deux roues motorisés anticipent l'arrêt du bus et se déportent sur la voie TIM dès le feu précédent ou en amont de l'arrêt (de même pour les taxis)
- ➔ **Les comportements aux abords de cet arrêt ne sont pas dangereux mais les deux-roues continuent de changer de voies**

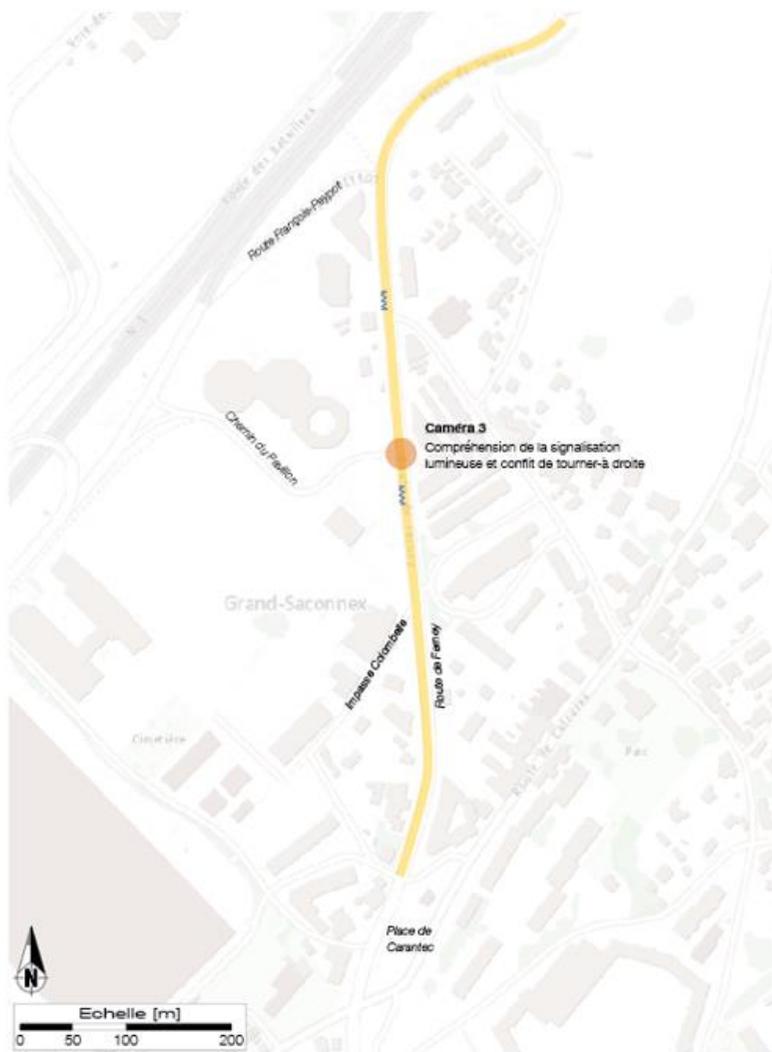
Carrefour à feux – Chemin du pavillon

Cette modification de la signalisation lumineuse ne permet plus de garantir une priorité aux bus/taxis en cas de maîtrise du trafic nécessaire (plus qu'un seul groupe de feux pour tous les usagers).

■ Conflit entre le tourner-à-droite TIM vers le chemin du Pavillon et le tout droit de la voie bus

→ Modification du marquage : présélection du tourner-à-droite TIM sur la voie bus

- Modification encore peu intégrée par les automobilistes, certains continuent à tourner depuis la voie TIM
- **Peu de mouvements à droite, faible impact sur la circulation des bus et des motos sur la voie bus**
