PRÉSENTATION FINALE

Août 2018

2RM sur voies bus Bilan final – Route de Ferney

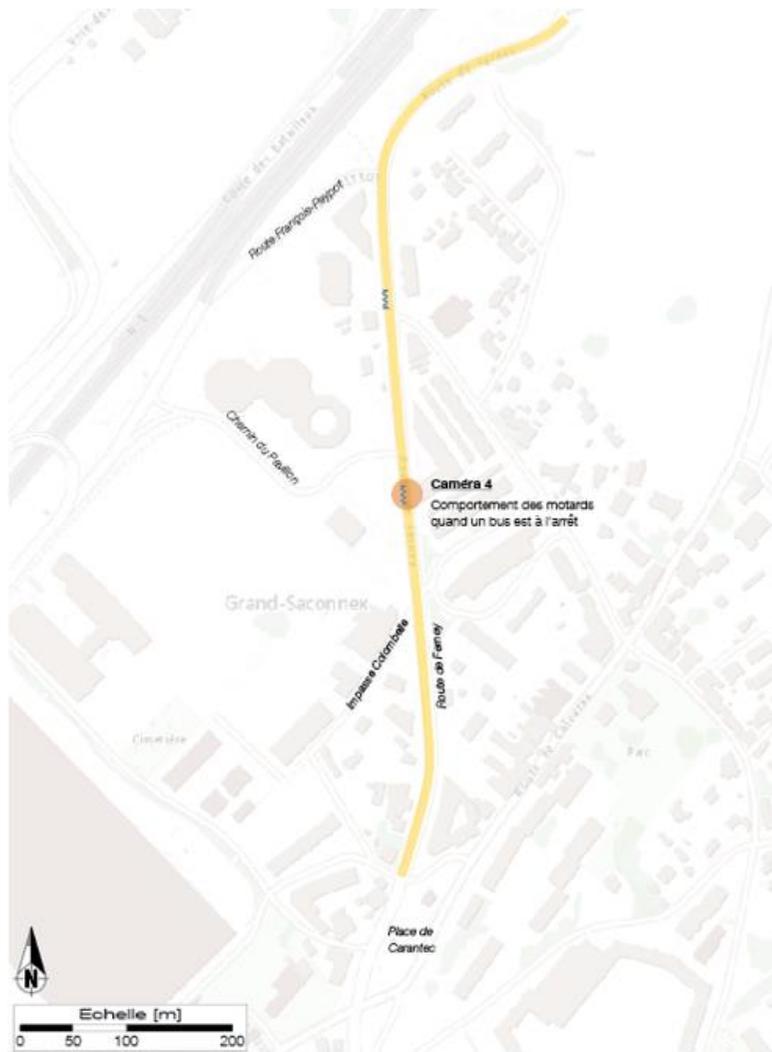
Arrêt de bus Susette

- Marquage qui permet de changer de voie en amont et en aval de l'arrêt de bus :

- Conflit qui n'arrive pas souvent (bus à l'arrêt + moto sur voie bus)
- Les deux roues motorisés anticipent l'arrêt du bus et se déportent sur la voie TIM dès le feu précédent ou en amont de l'arrêt (de même pour les taxis)
- ➔ **Les comportements aux abords de cet arrêt ne sont pas dangereux, les deux-roues changent de voie facilement**

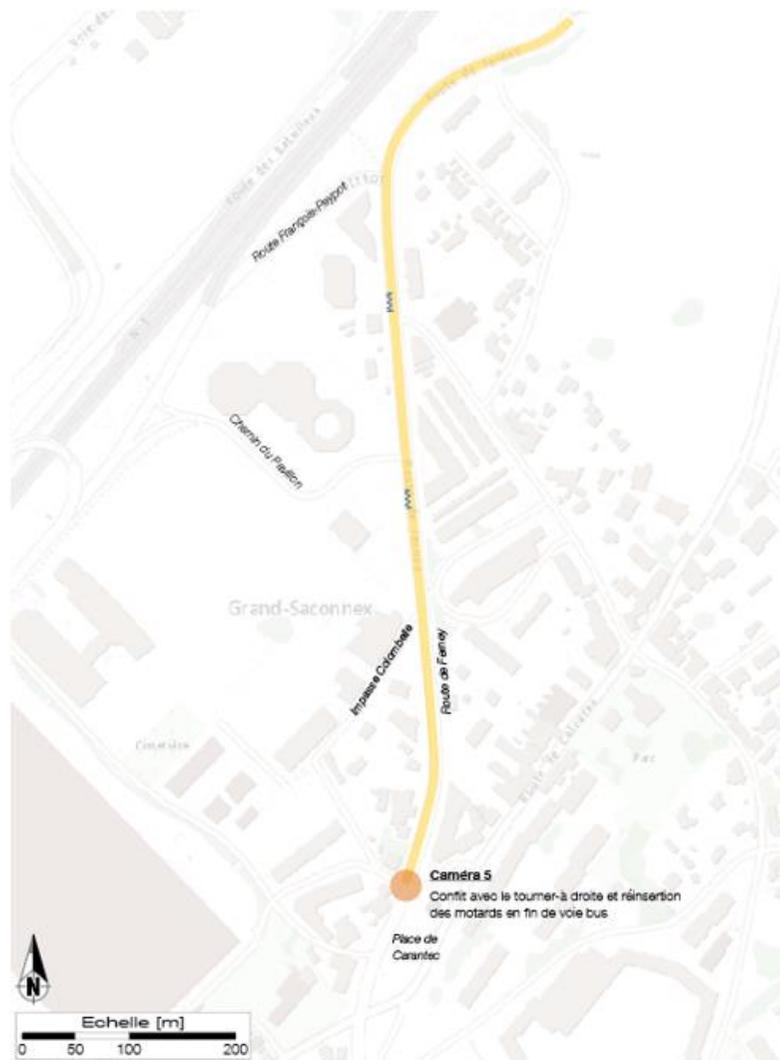
Carrefour à feux – Place de Carantec

- Présélection du mouvement de tourner-à-droite sur la voie bus pour éviter le conflit : modification de la signalisation lumineuse et du marquage

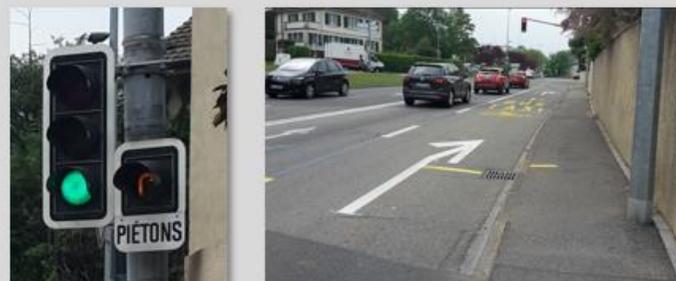
- Peu de mouvements à droite, faible impact sur la circulation des bus et des motos sur la voie bus
- En raison des remontées de file d'attente très longues à l'heure de pointe du matin, la voie bus est utilisée pour les mouvements de tourner-à-droite bien en amont de l'ouverture prévue (à partir de la station service)

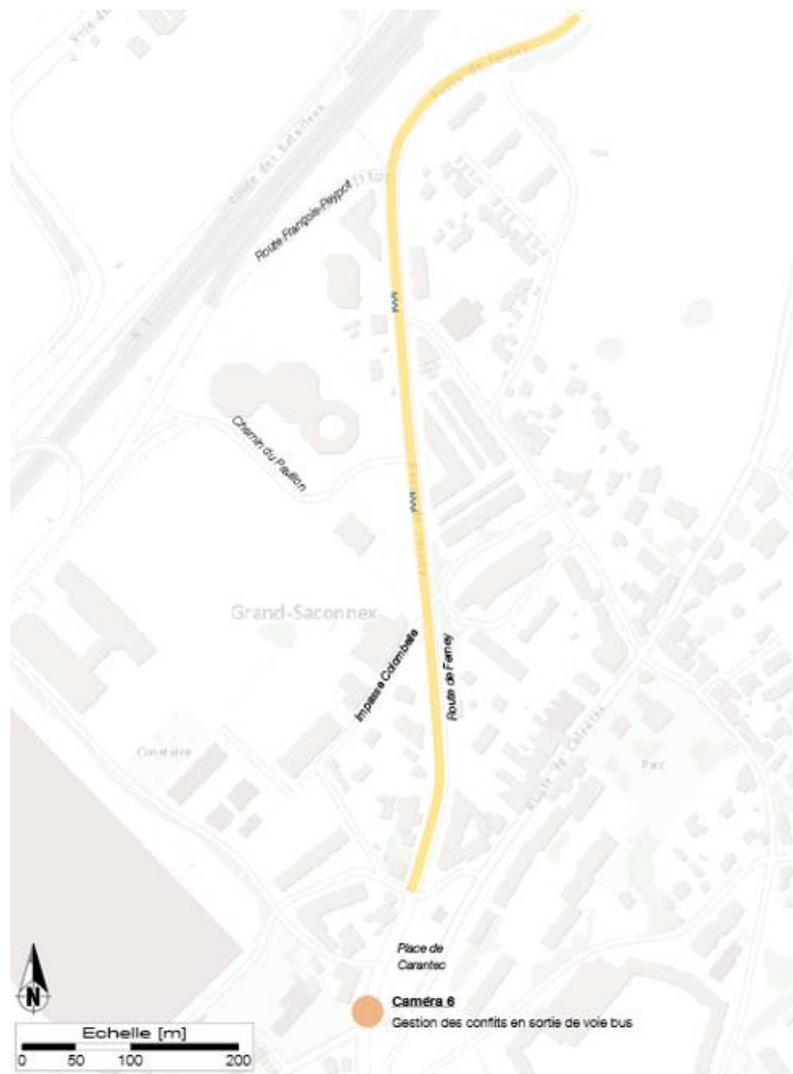
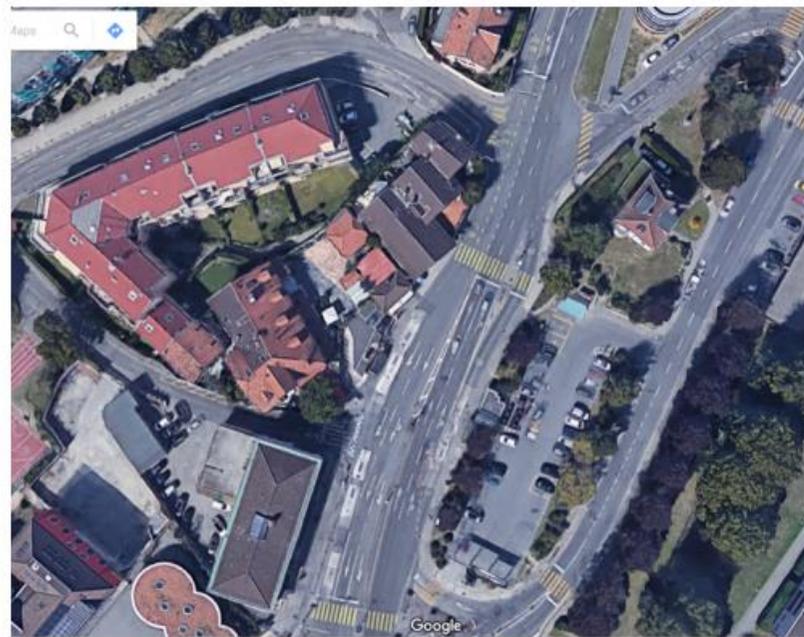
Place de Carantec – Sortie de la voie bus

- Pas de situation dangereuse au moment de la fin de la voie bus
- La séparation des flux automobiles en deux voies et la distance disponible permettent des entrecroisements fluides entre les motos et les autres véhicules
- Les bus restent sur la voie de droite pour accoster à l'arrêt.
