Mittwoch, 28. November 2018, Tagung Velokonferenz Schweiz, Luzern

KREISEL – DON'T BELIEVE THE HYPE

Analyse von Velounfällen in Kreiseln und Empfehlungen für
die Praxis

Oliver Dreyer, Experte Fuss- & Veloverkehr, B+S AG Bern

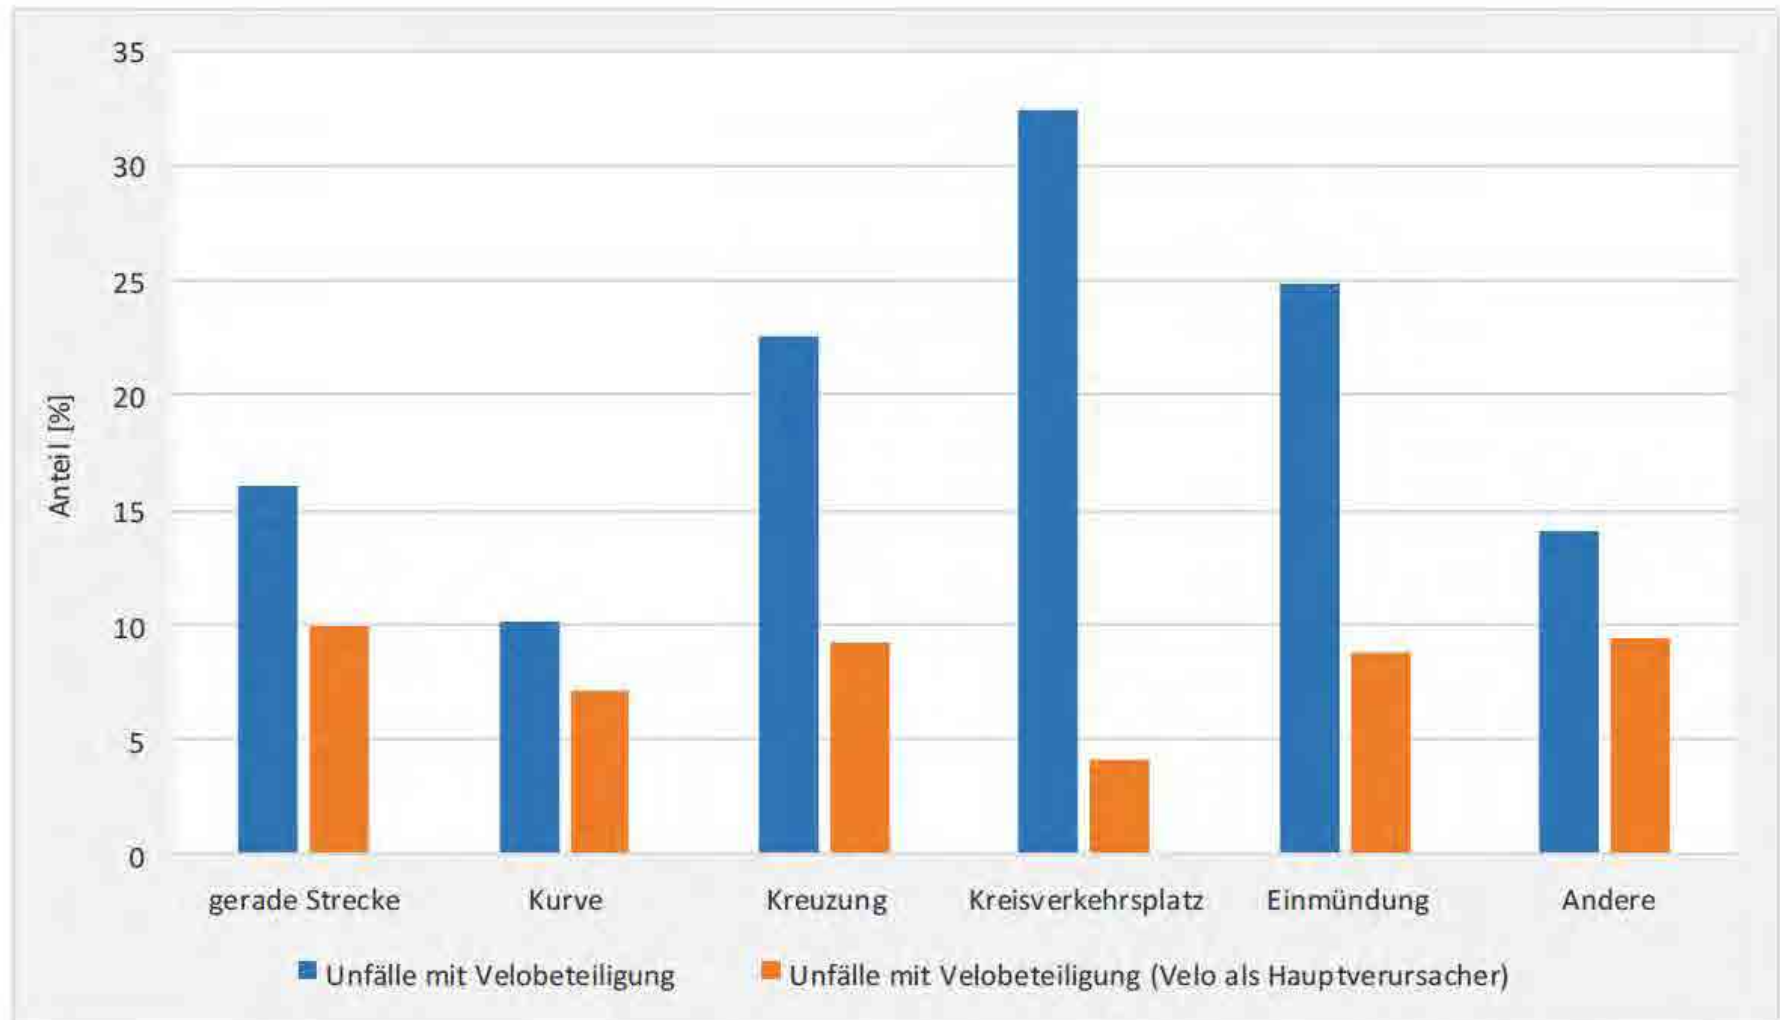
Unfälle nach Velobeteiligung	gerade Strecke	Kurve	Kreuzung	Kreisverkehrsplatz	Einmündung	Andere
Unfälle ohne Velobeteiligung	83.9	89.9	77.4	67.6	75.1	85.9
Unfälle mit Velobeteiligung	16.1	10.1	22.6	32.4	24.9	14.1
Unfälle mit Velobeteiligung und Velo als Hauptverursacher	9.9	7.2	9.2	4.2	8.8	9.4

Lesebeispiel: **32.4** Prozent aller Unfälle in Kreisverkehrsplätzen waren Velounfälle.
